ANÁLISIS Y DIAGNÓSTICO DEL ESTADO ACTUAL DEL PALACIO NACIONAL DE LA CULTURA 2017

Ciudad de Guatemala

Elaborado por :
EDUARDO ALFREDO OVANDO DORANTES

Guatemala, Enero de 2019

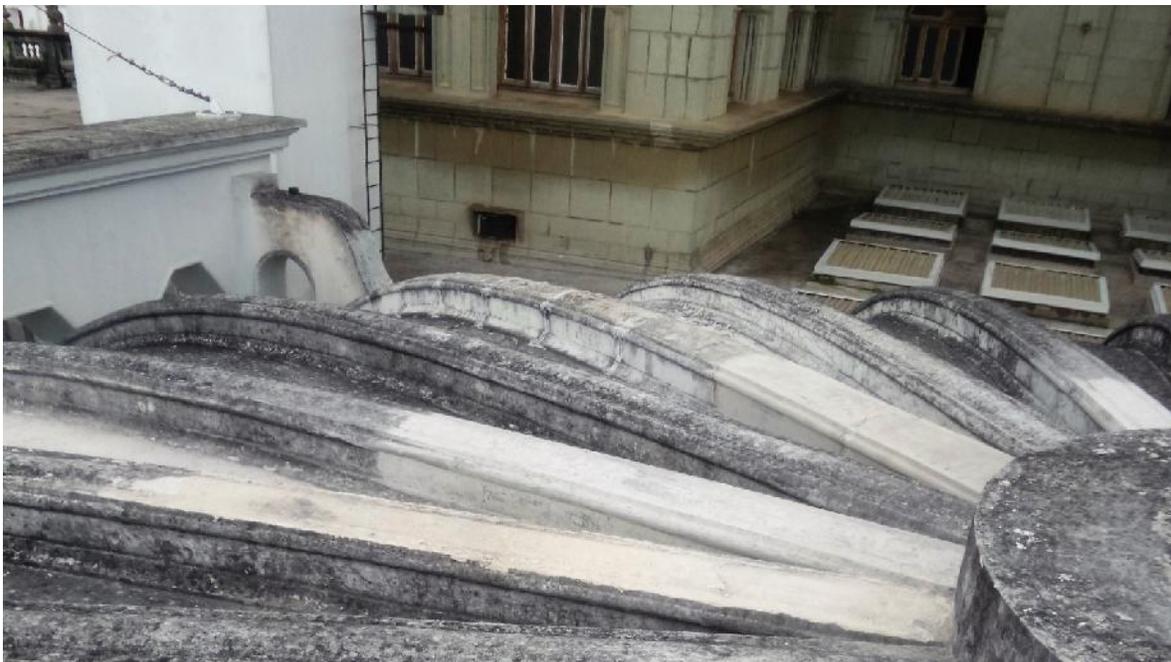
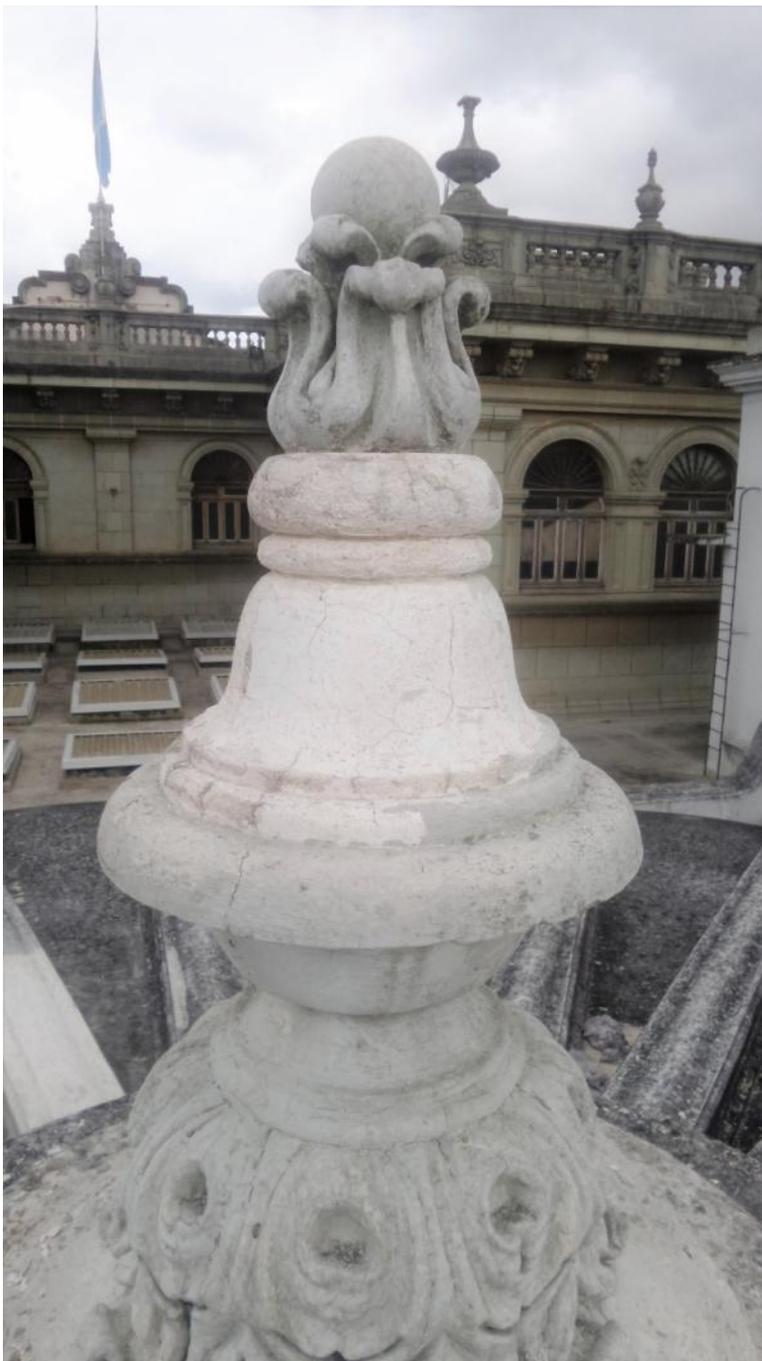
Craquelación del enlucido en detalle de linternilla en remate de cúpula.

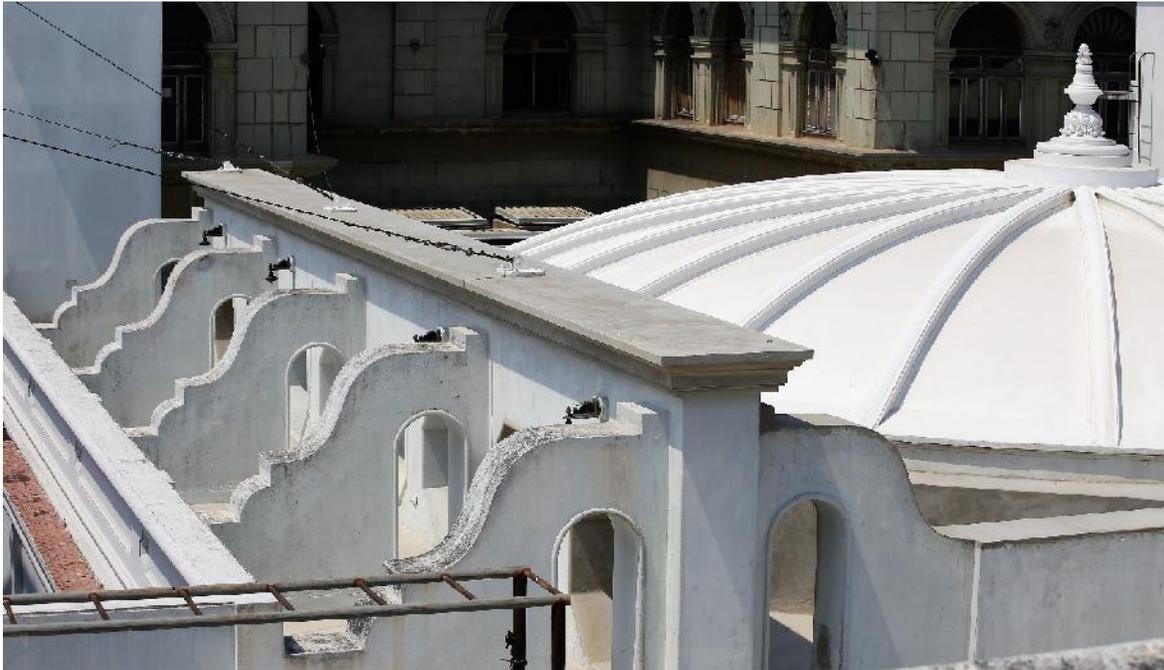
Contrafuertes en viga tipo vierendeel.

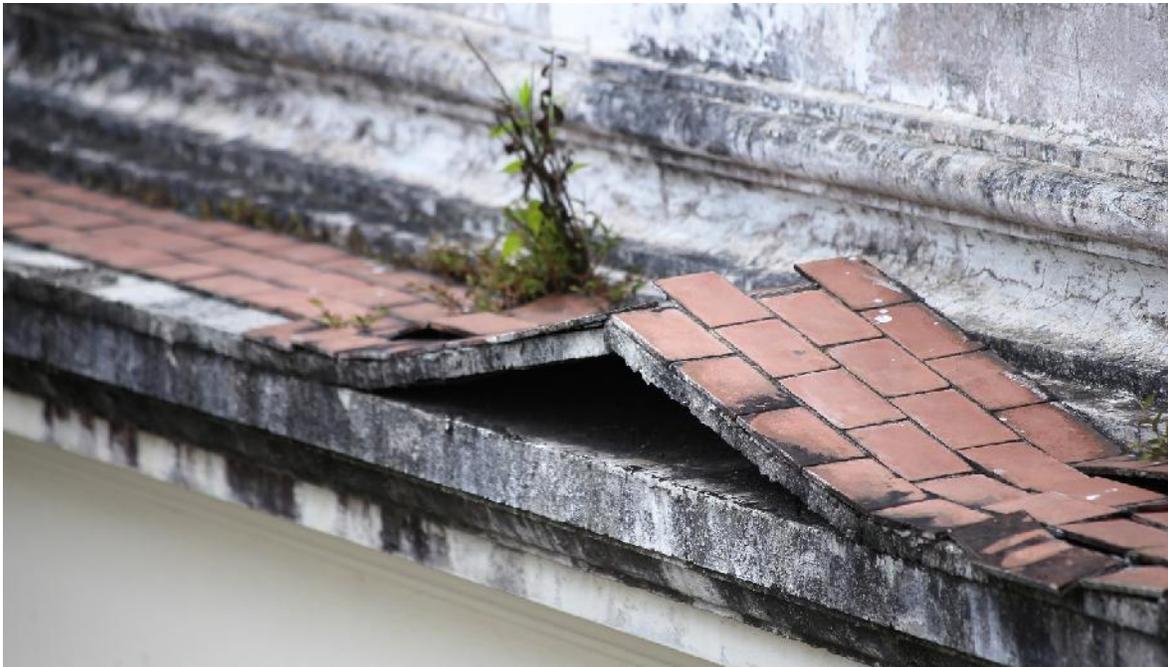
Baldosín en cornisa de azotea patio árabe Sur en patio de la Cultura.

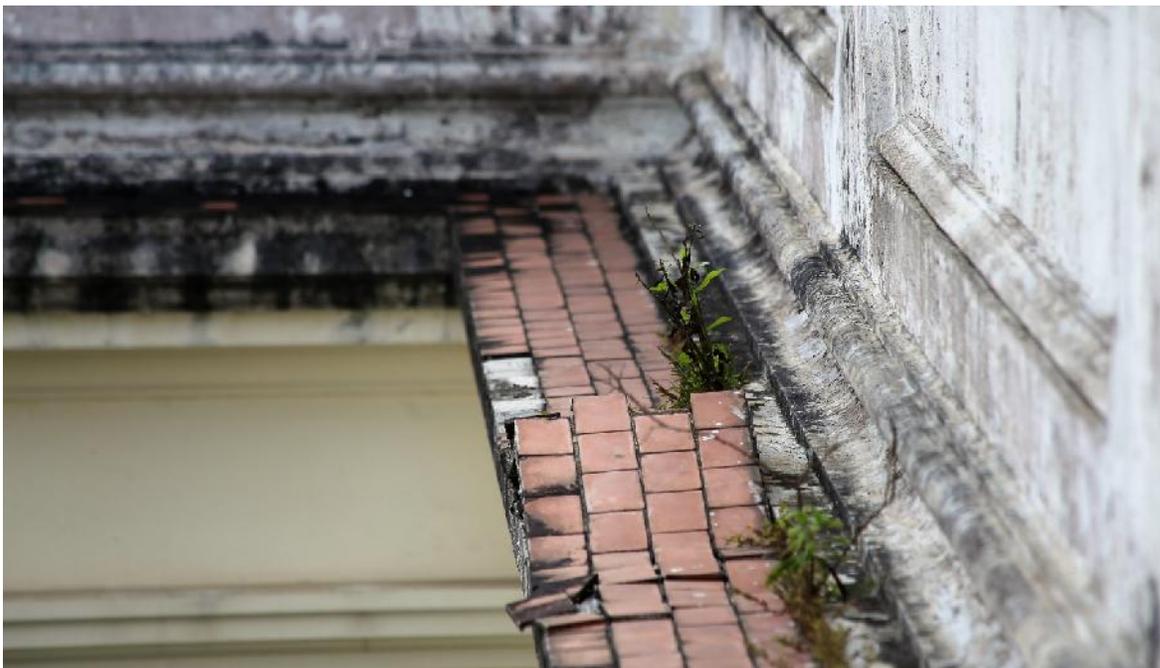
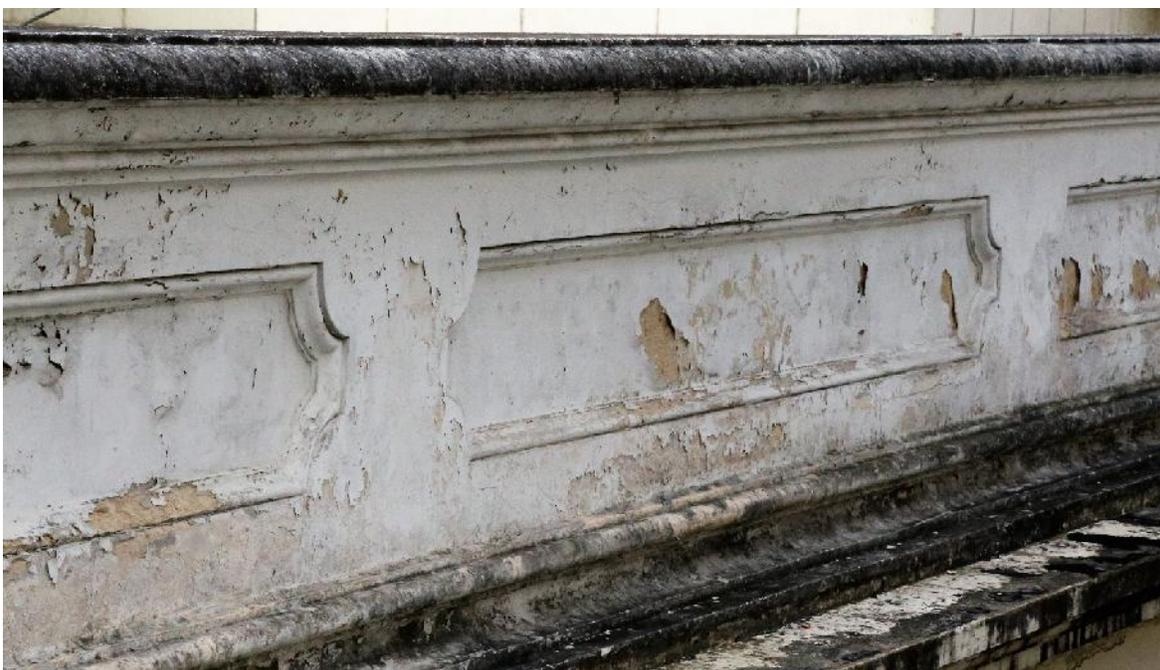
Desprendimiento y poca adherencia de los repellos en azotea patio árabe del margen Oeste.

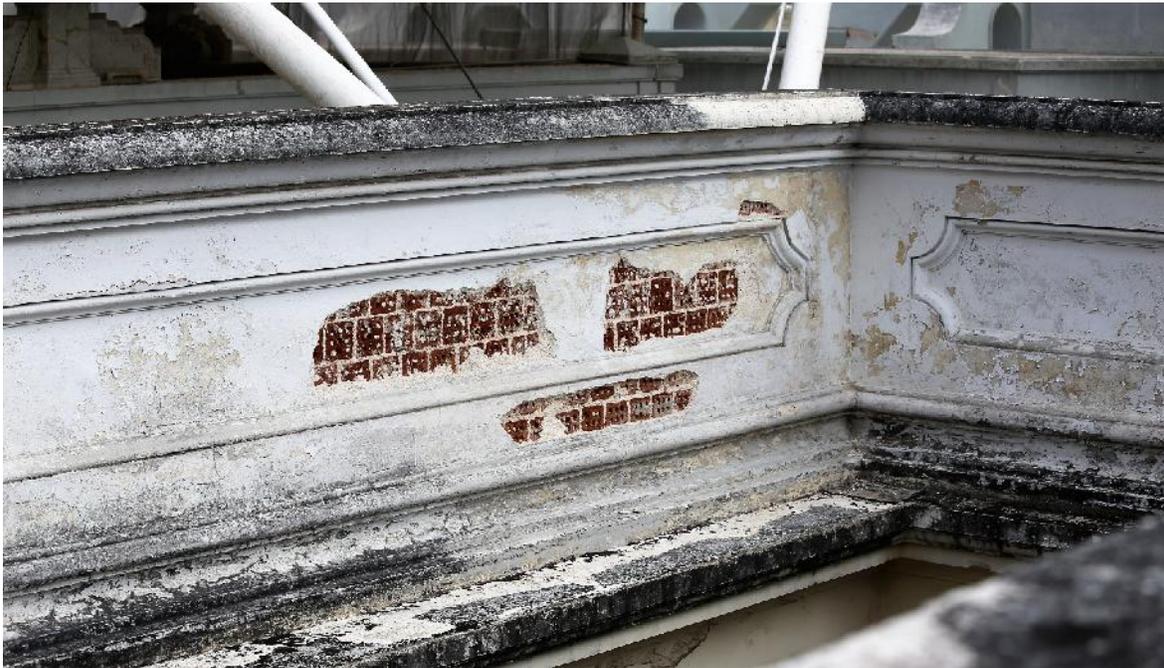
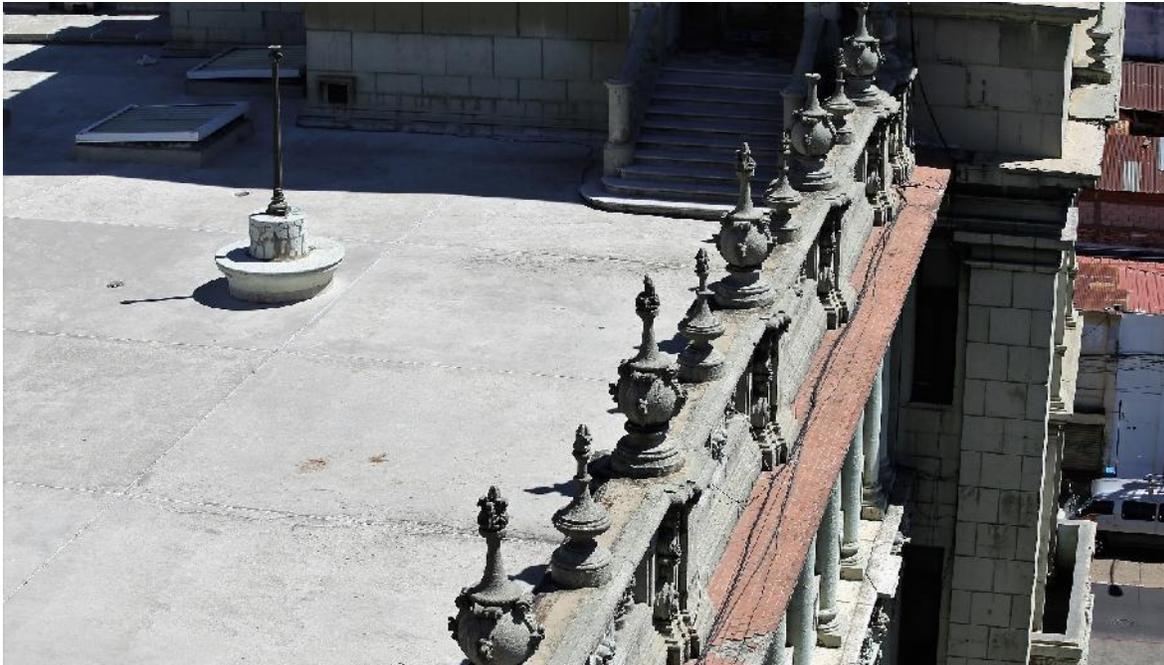
Decoloración y craquelación en superficie de pináculos en parapeto Sur patio de la Cultura.

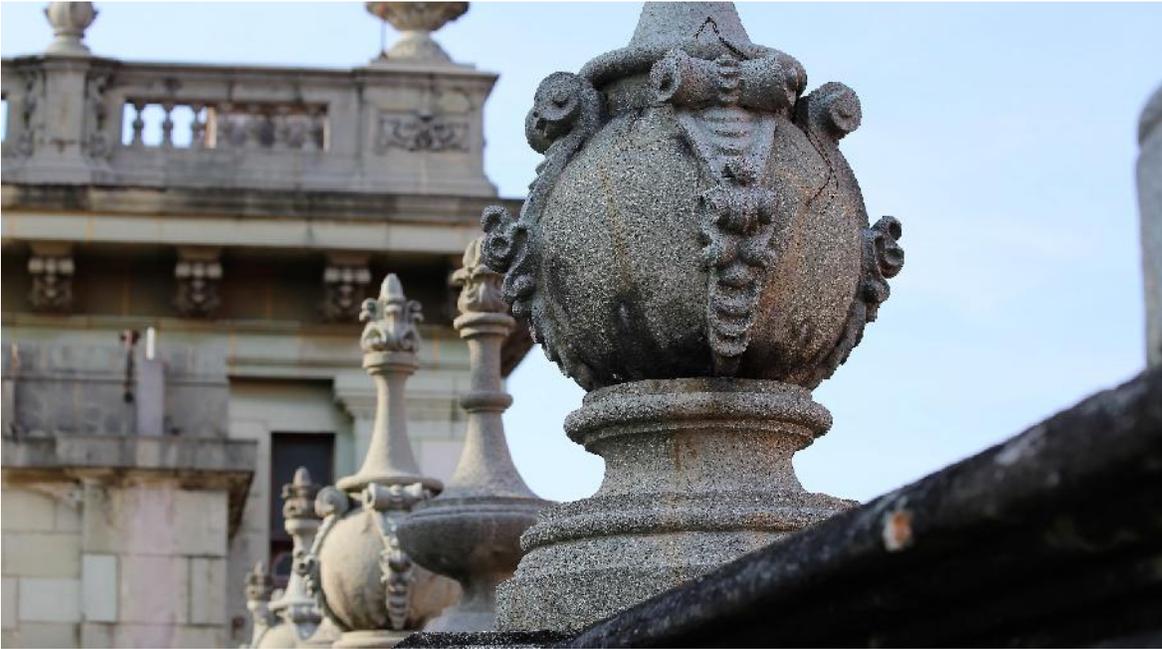
Infiltración de humedad y craquelacion en pináculo.

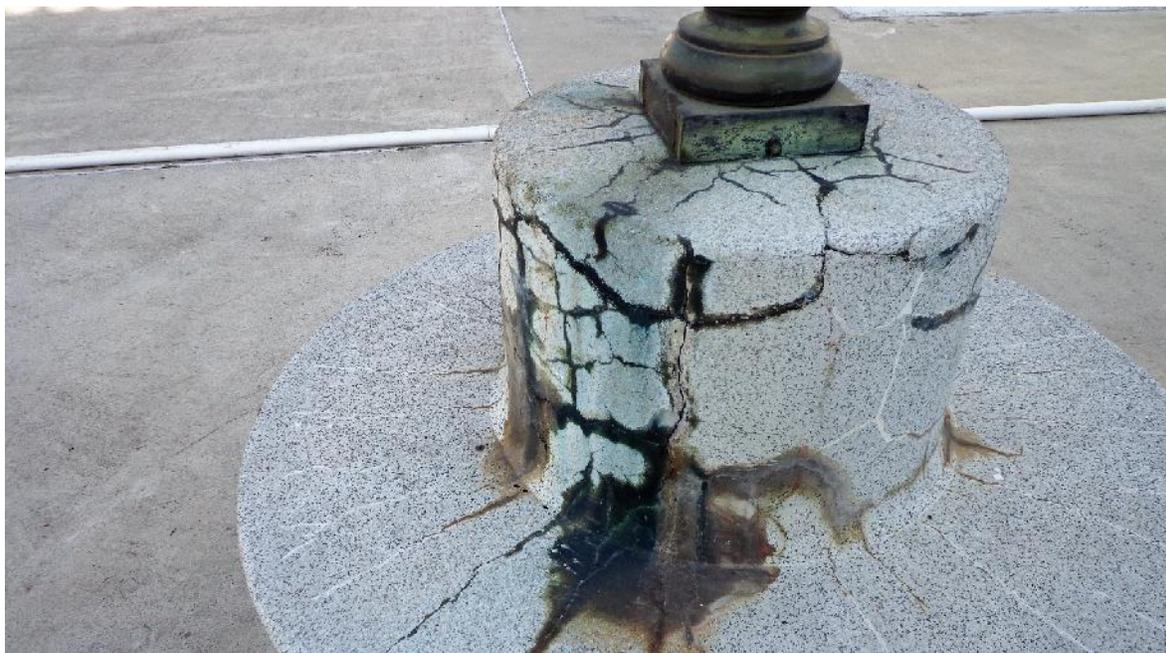
Craquelacion de superficie basal en luminarias.

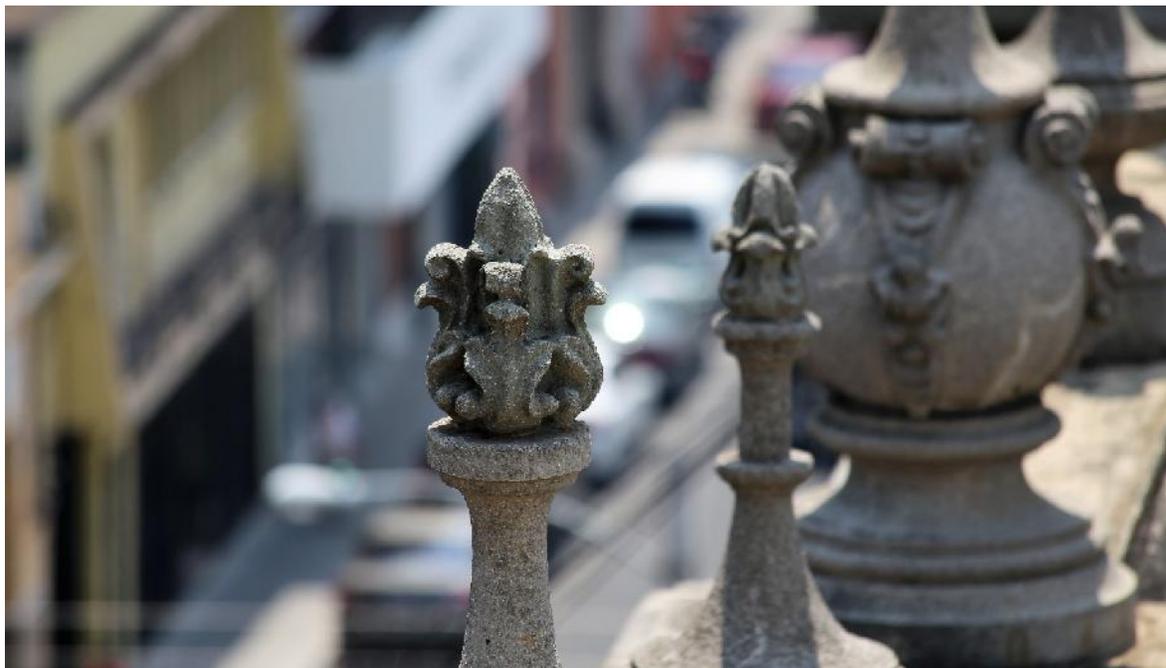
Evidencia de hollín en área interna de detalles de pináculo.

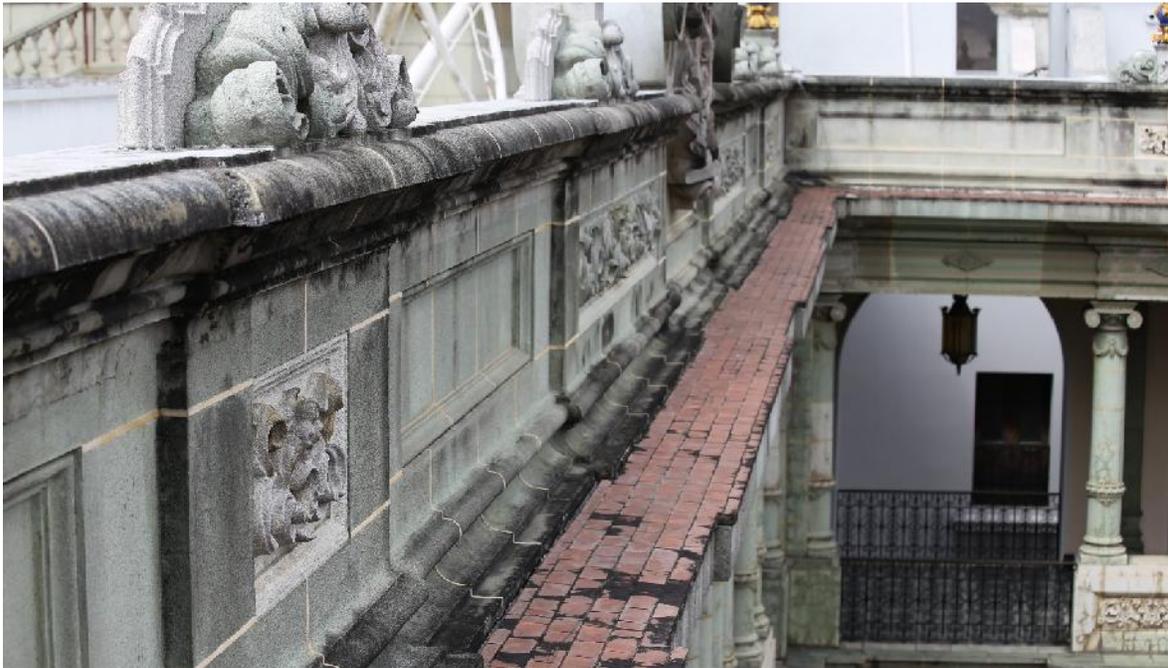
Parapeto en azotea de patio de la Cultura, evidencia de humedad por capilaridad.

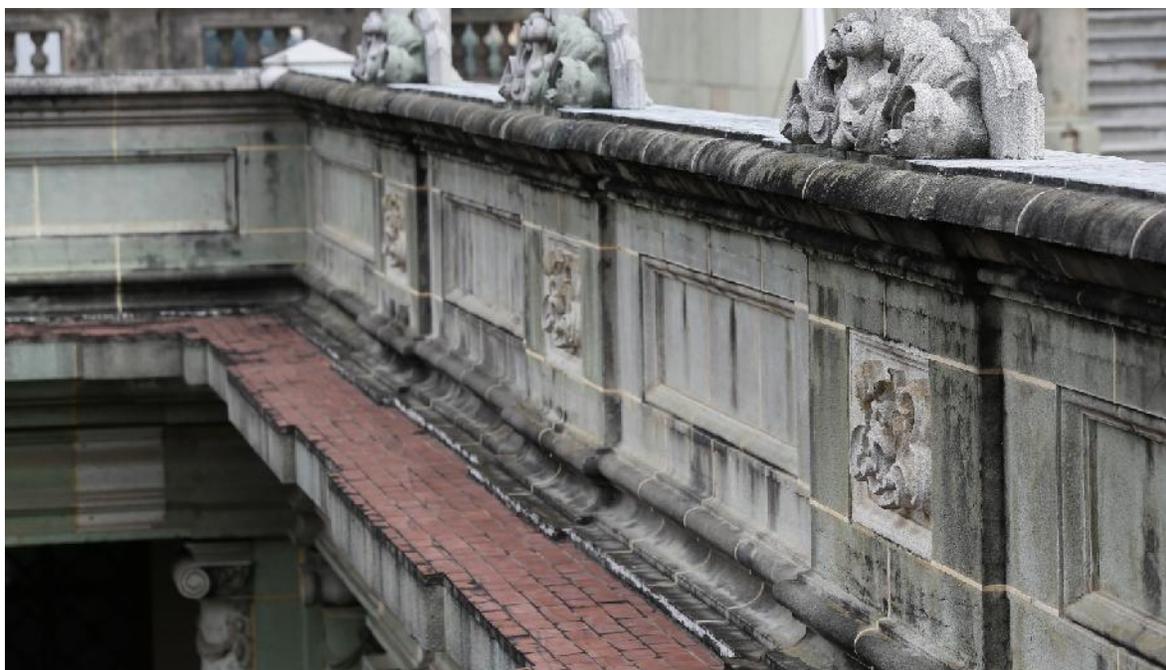
Soltura del baldosín en cornisa de azotea de patio de la Cultura.

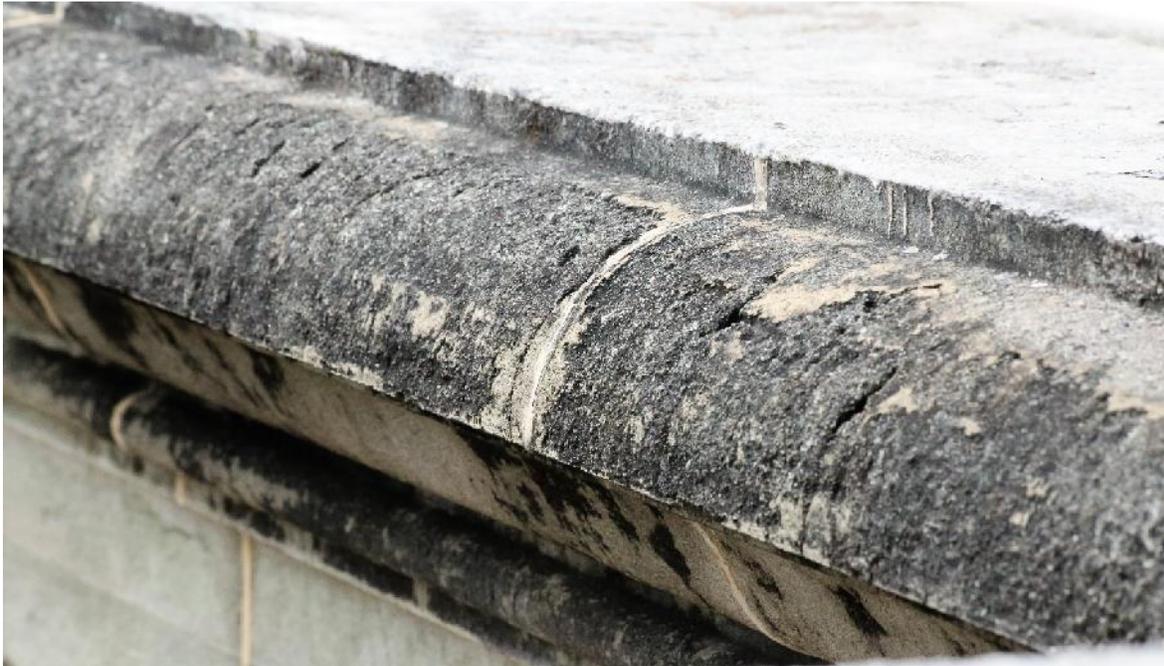
Craquelacion y porosidad en medio bocel de moldura en parapeto.

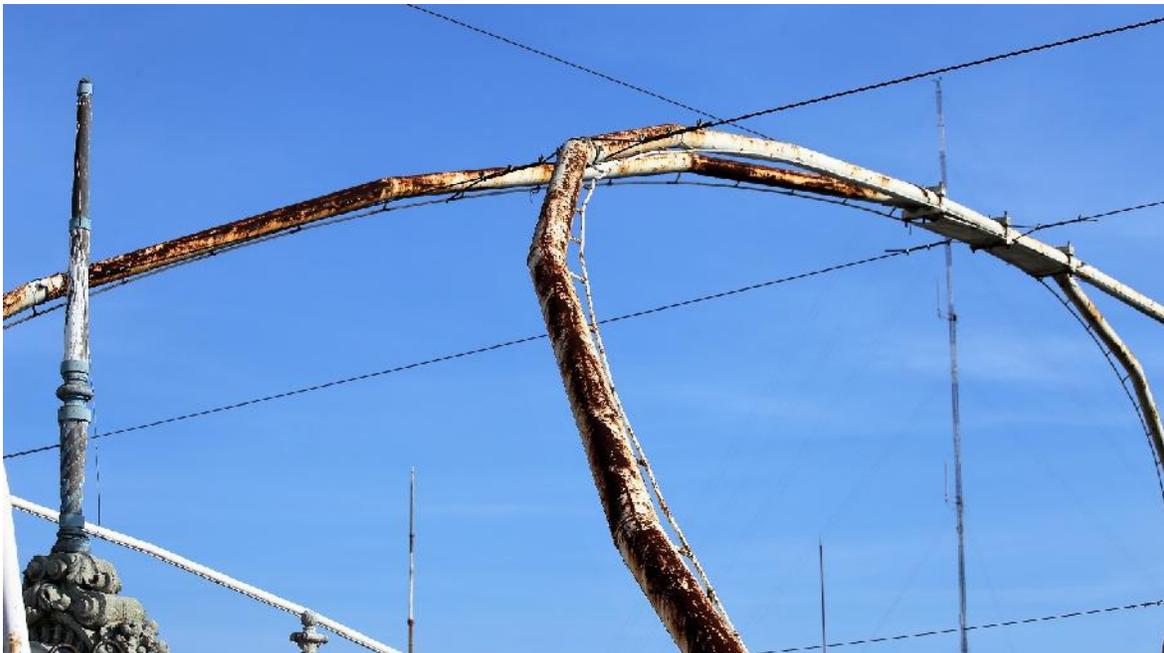
Estructura metálica de cubierta en patio de la Cultura manifestación de oxidación.

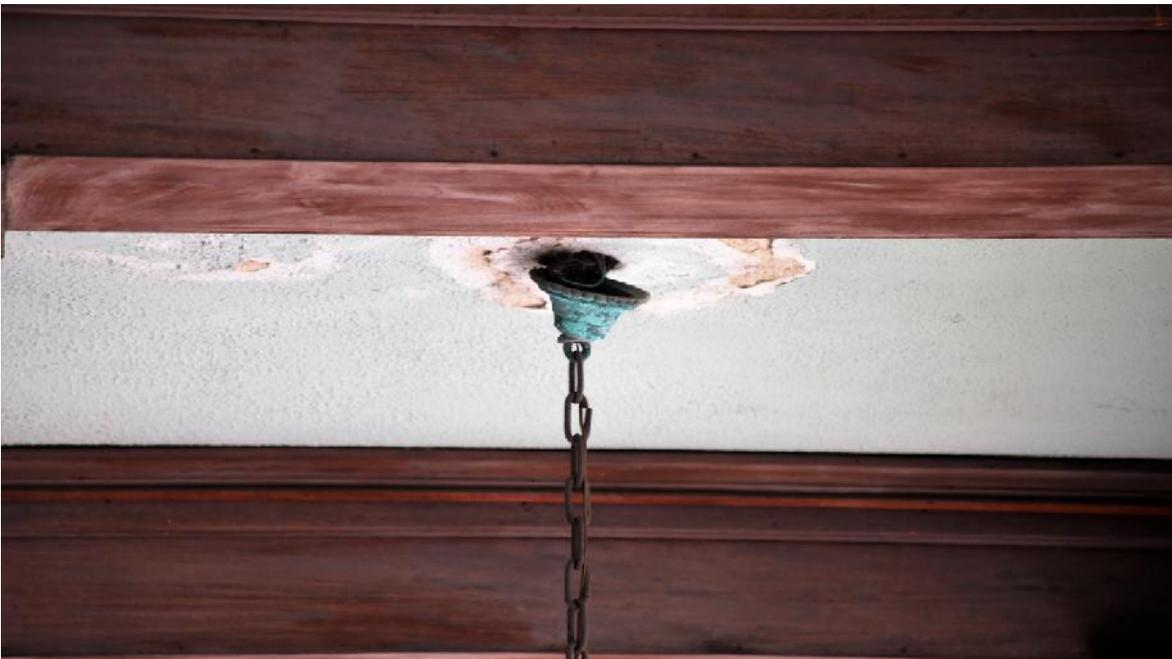
Desprendimiento de plafón en losa de golondrinera.

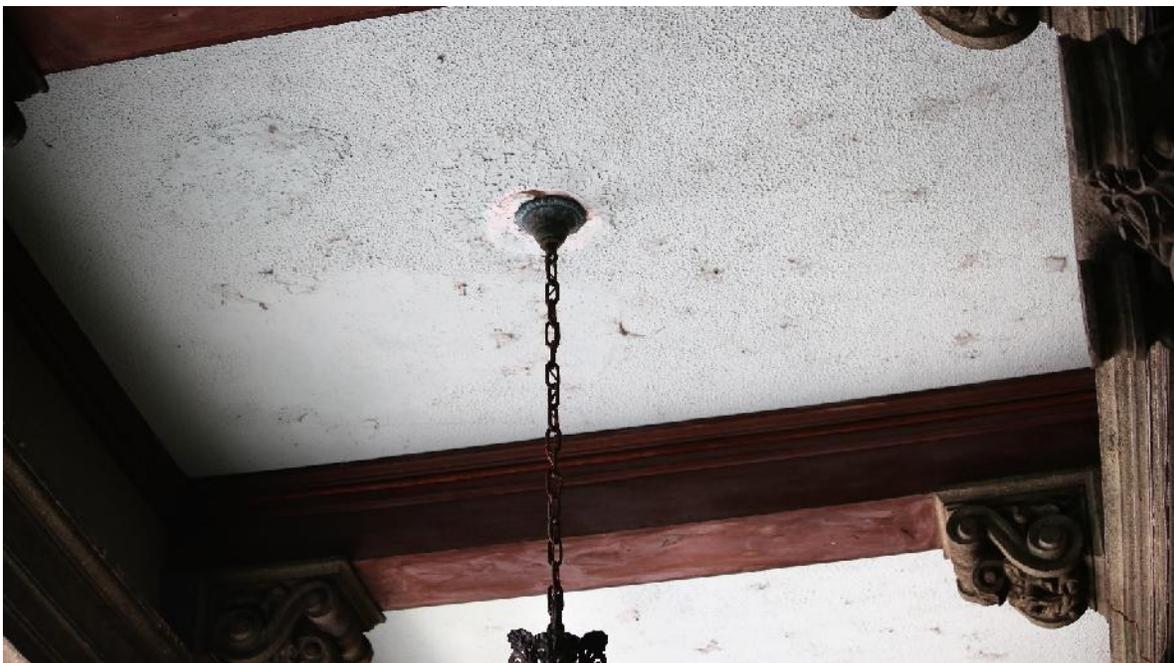
Manchas de humedad en losa.

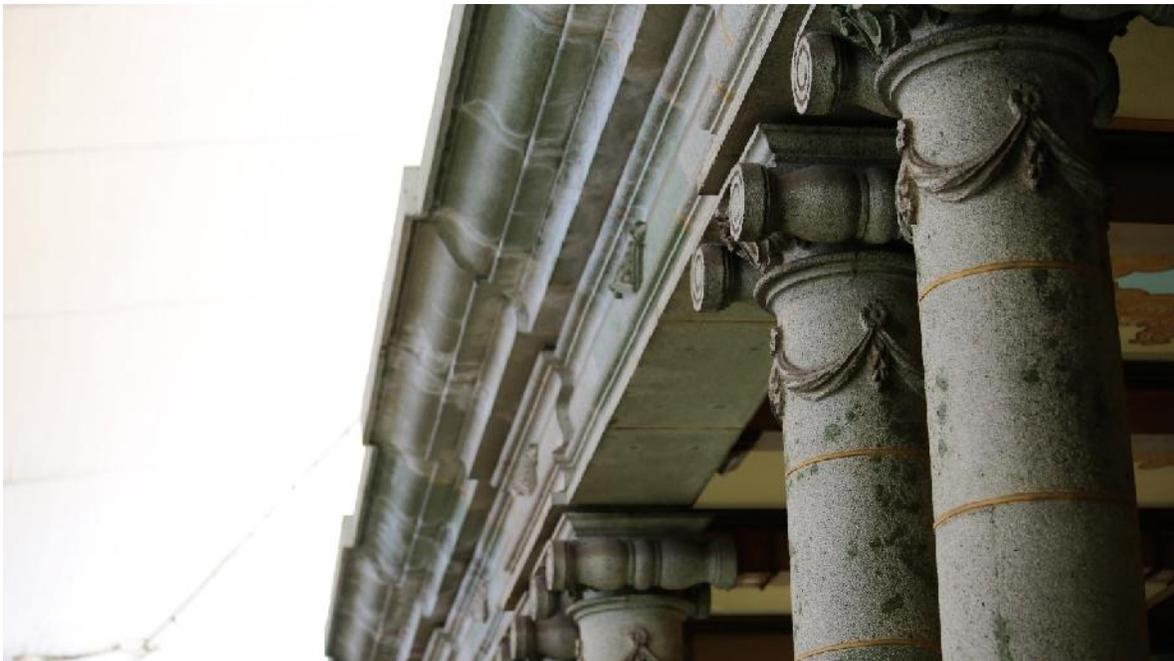
Evidencia de mancha de salitre en área de cornisa.

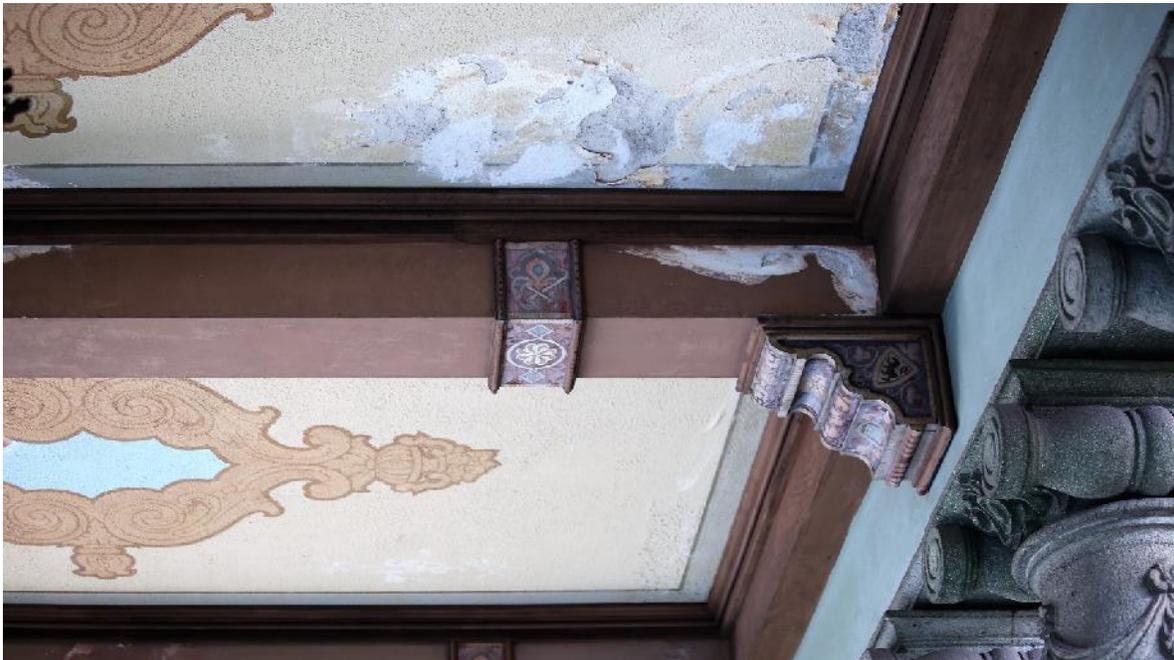
Porosidad en losa producto de humedad.

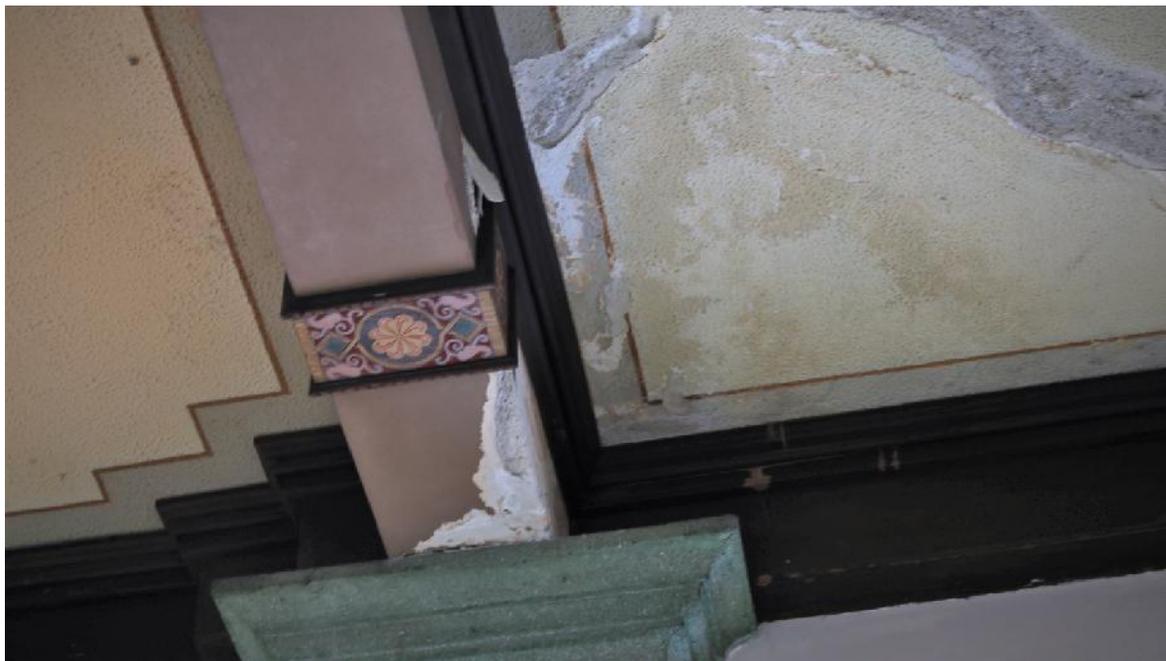
Humedad en pintura en cielo de corredor Sur del tercer nivel patio de la Paz.

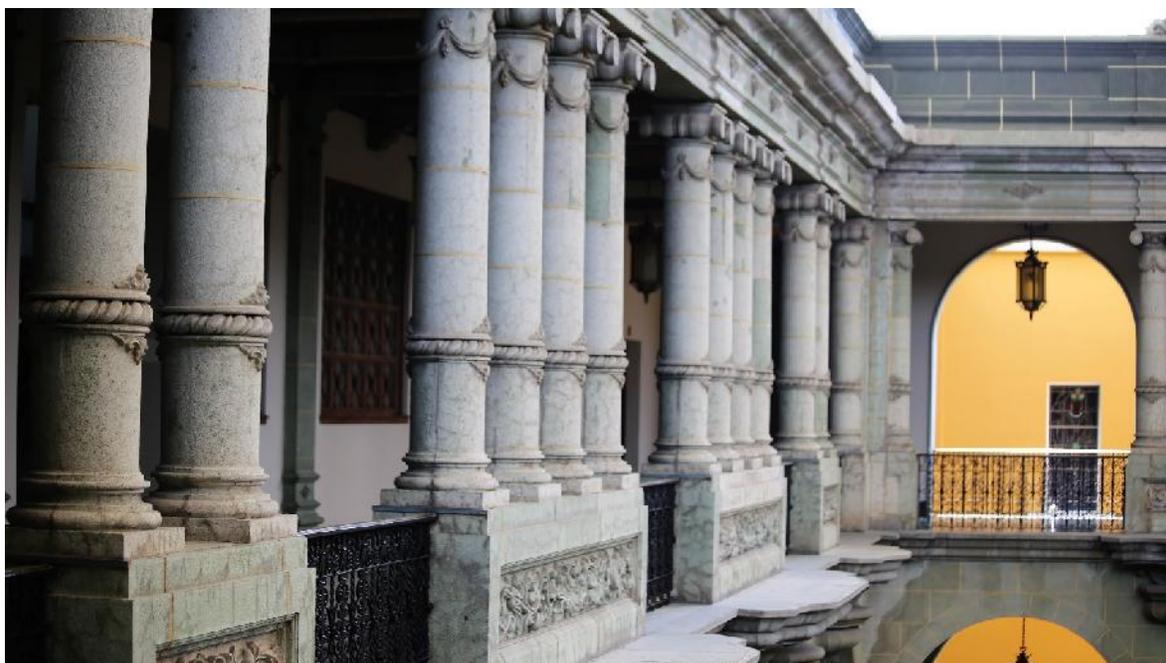
Mancha de humedad en columnas Norte del tercer nivel en patio de la Paz.

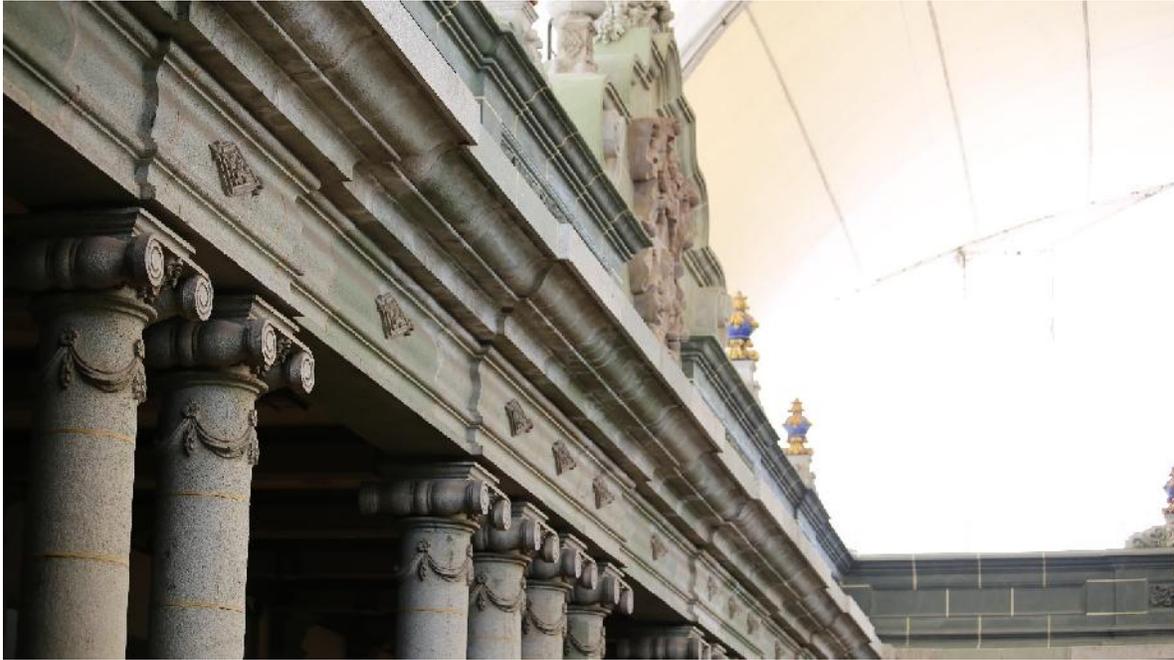
Evidencia de salitre en friso de fachada Sur de patio de la Paz en el tercer nivel.

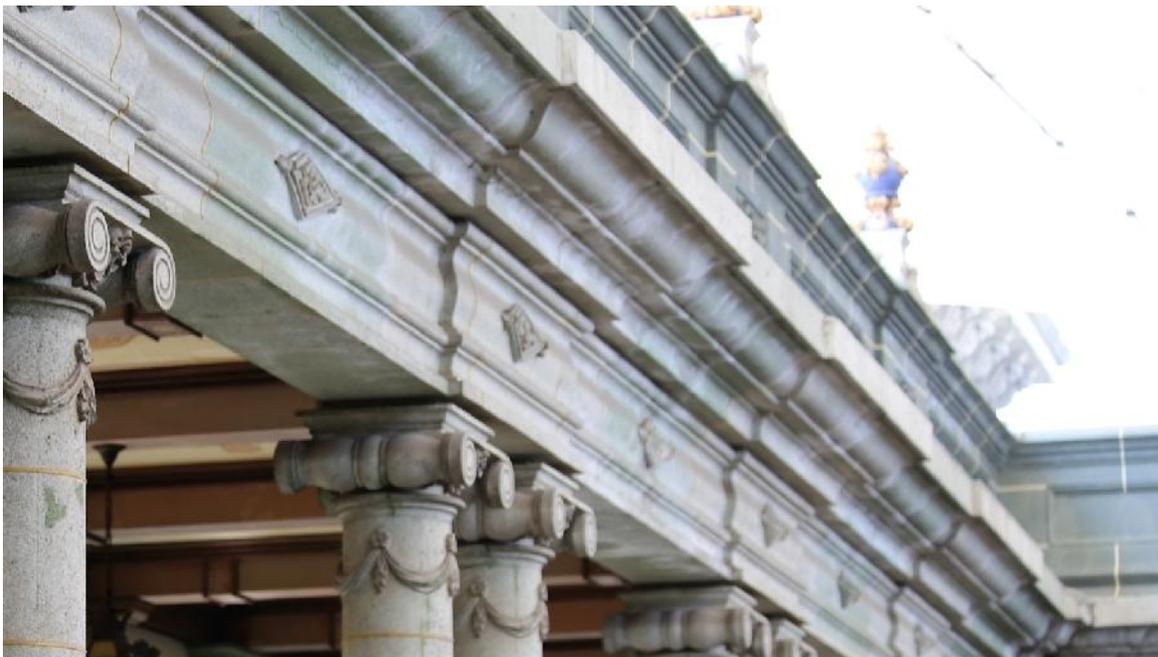
Mancha de humedad en cornisa.

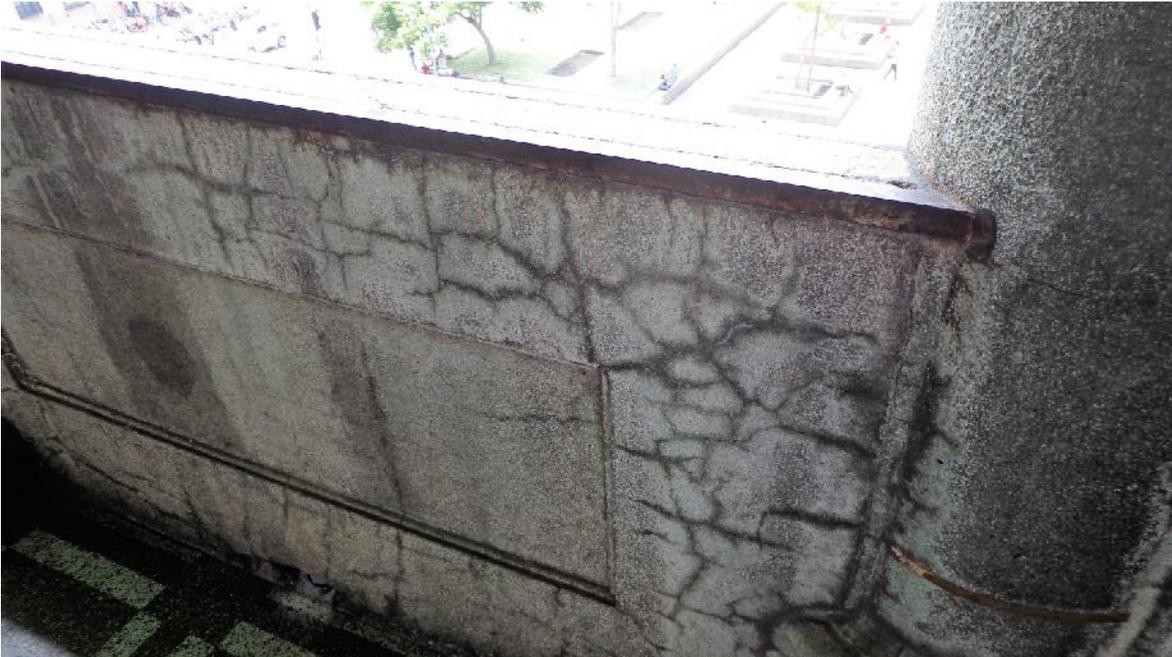
Grietas en baranda de golondrinera Sur del patio de la Paz.

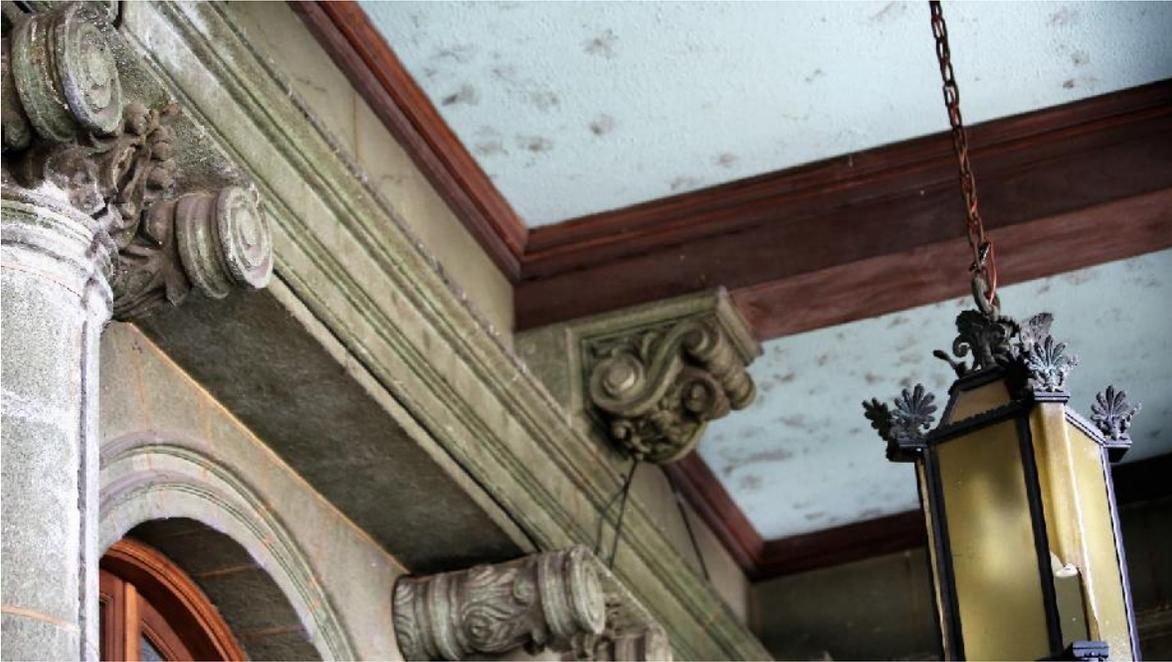
Hollín en partes varias de friso en área de golondrinera Sur del Patio de la Paz.

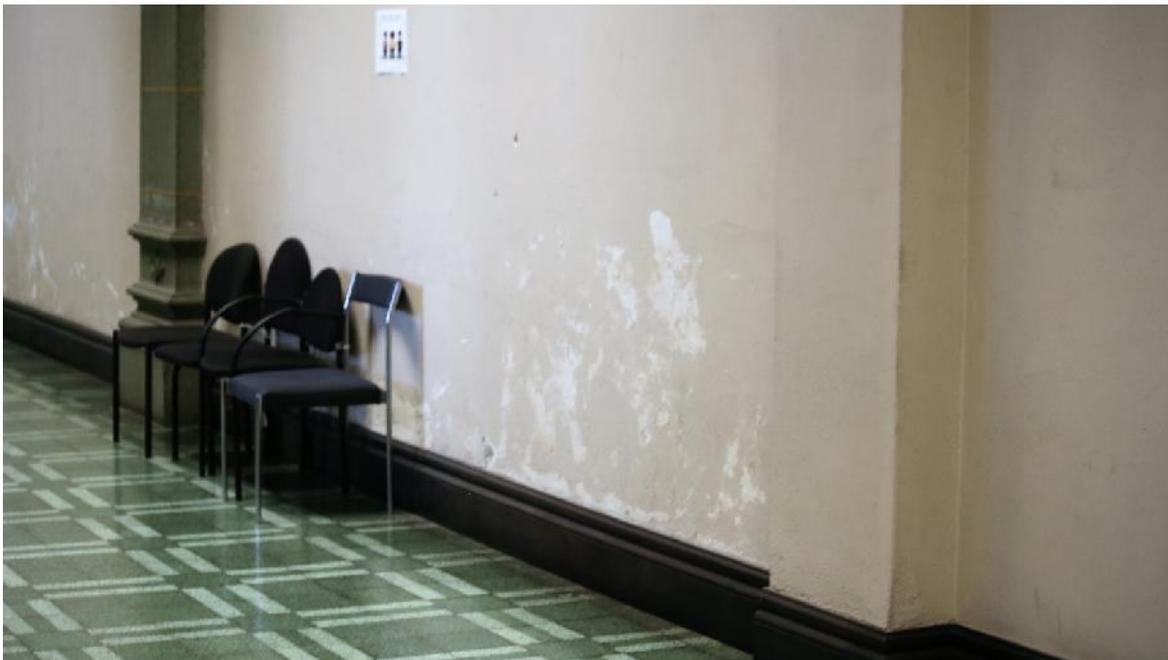
Manchas de inconsistencia por humedad en pared de los servicios sanitarios del tercer nivel.

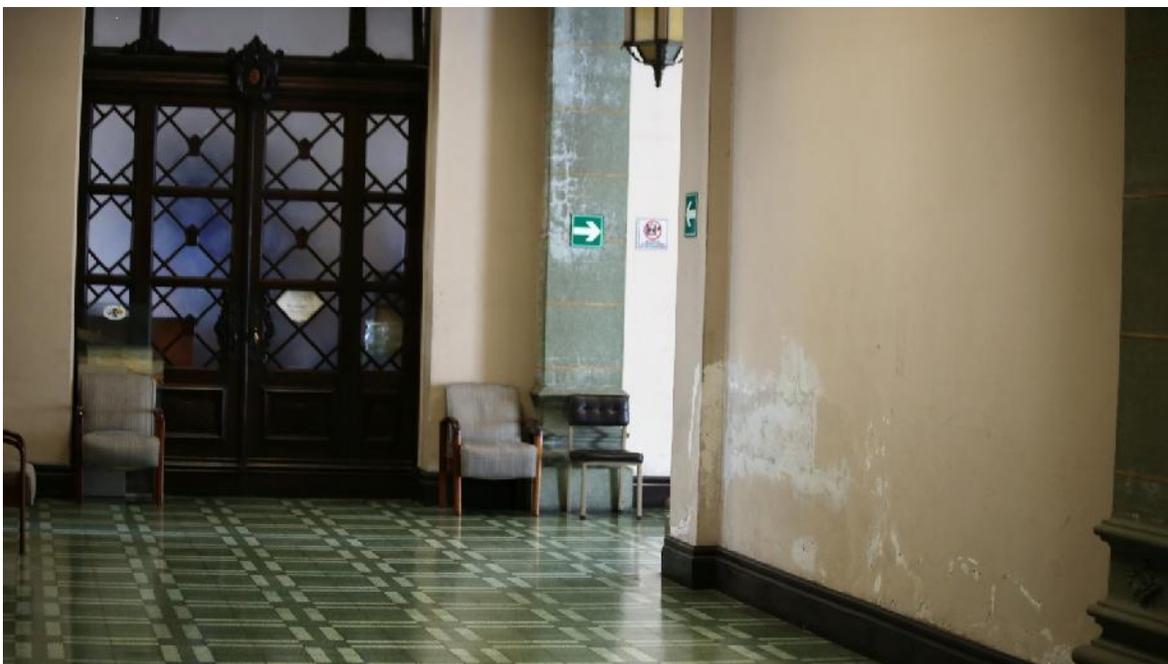
Mancha de humedad en pared de los servicios sanitarios del corredor del tercer nivel.

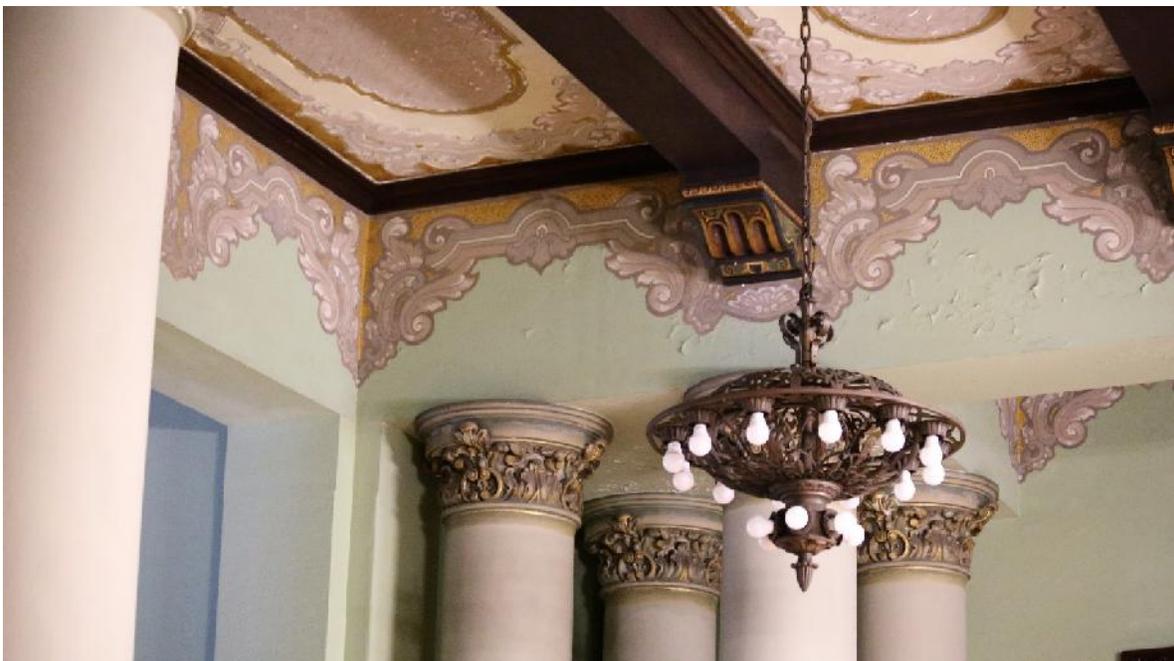
Desprendimiento por deterioro de pintura en detalles artísticos.

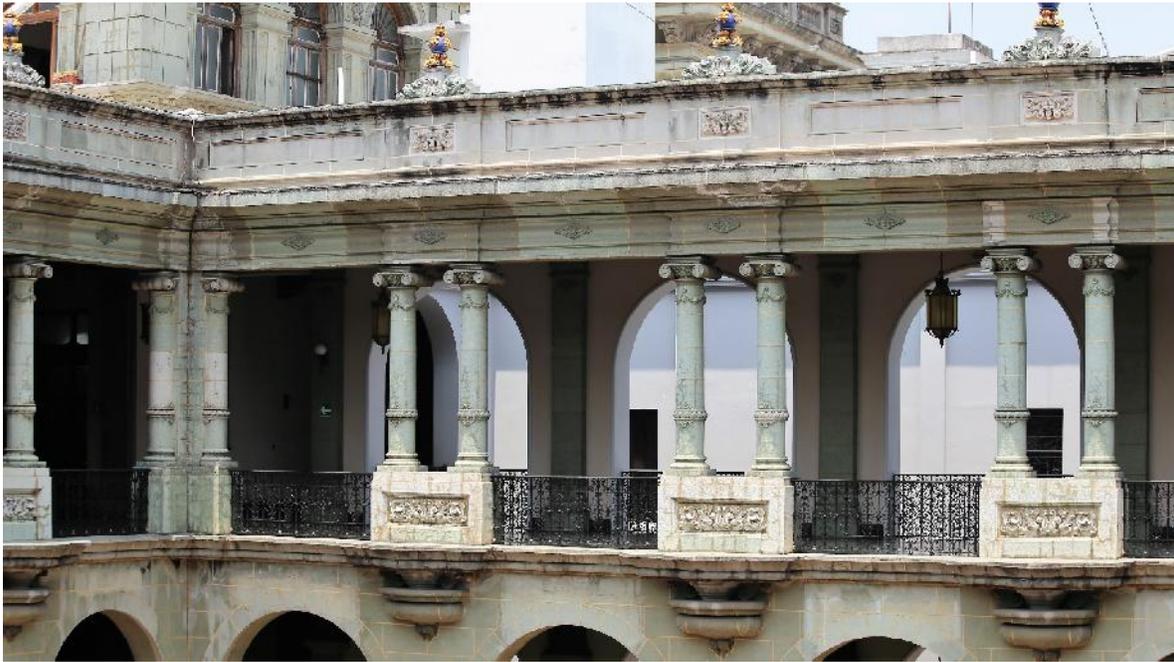
Manchas de humedad en fuste de columnas en junta constructiva en patio de la Cultura.
