ANÁLISIS Y DIAGNÓSTICO DEL ESTADO ACTUAL DEL PALACIO NACIONAL DE LA CULTURA 2017

Ciudad de Guatemala

Elaborado por :
EDUARDO ALFREDO OVANDO DORANTES

Guatemala, Enero de 2019

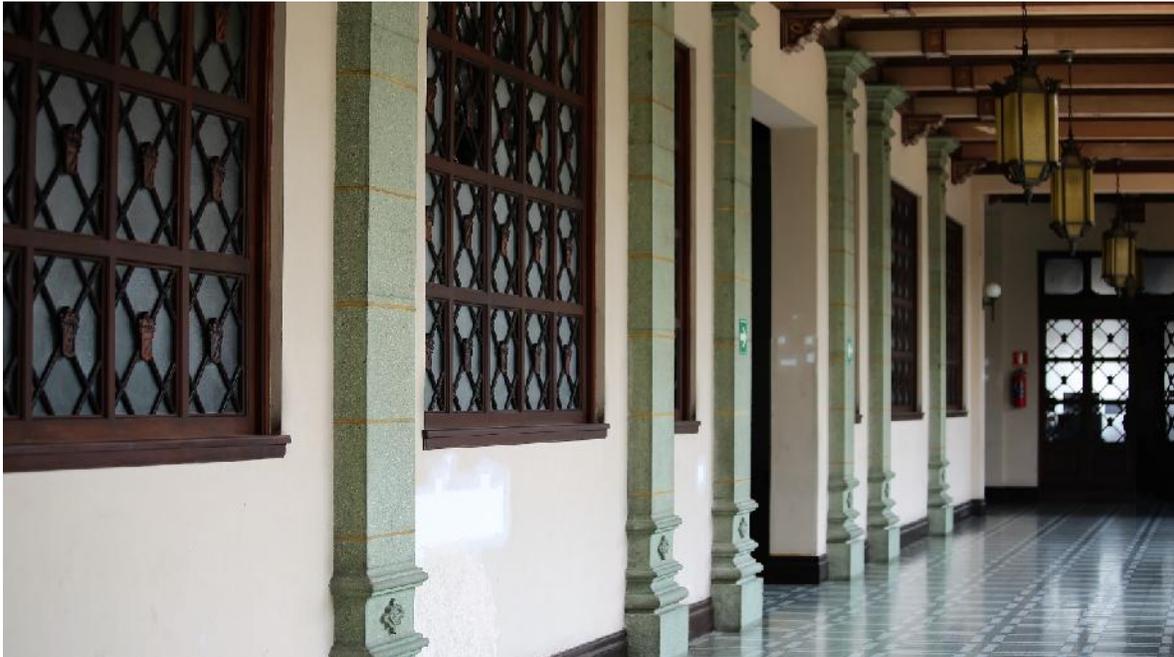
Mancha de humedad en pared del corredor Norte en tercer nivel patio de la Cultura.

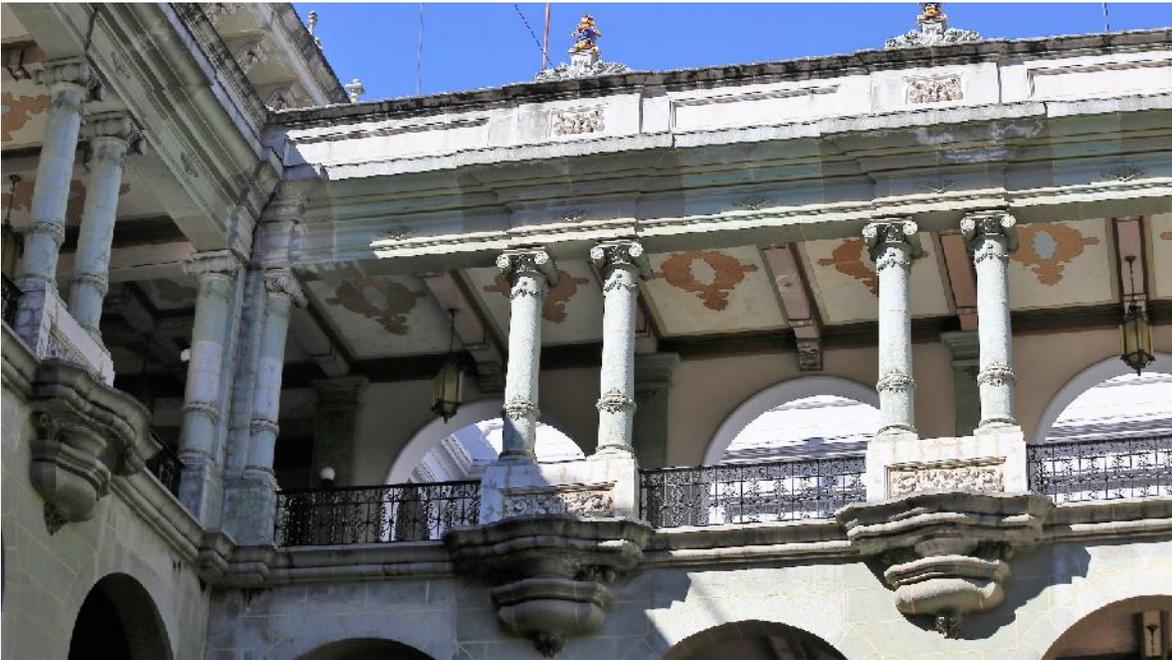
Manchas de humedad en cornisa perimetral del tercer nivel en patio de la Cultura.

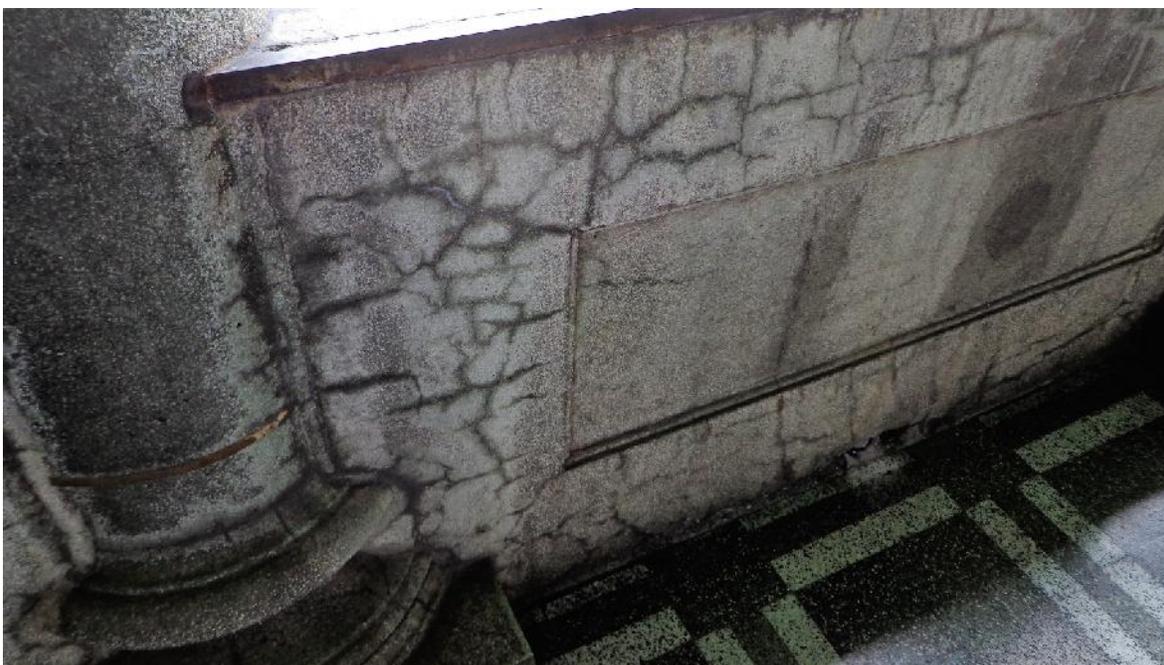
Grietas en baranda de golondrinera Sur del patio de la Cultura.

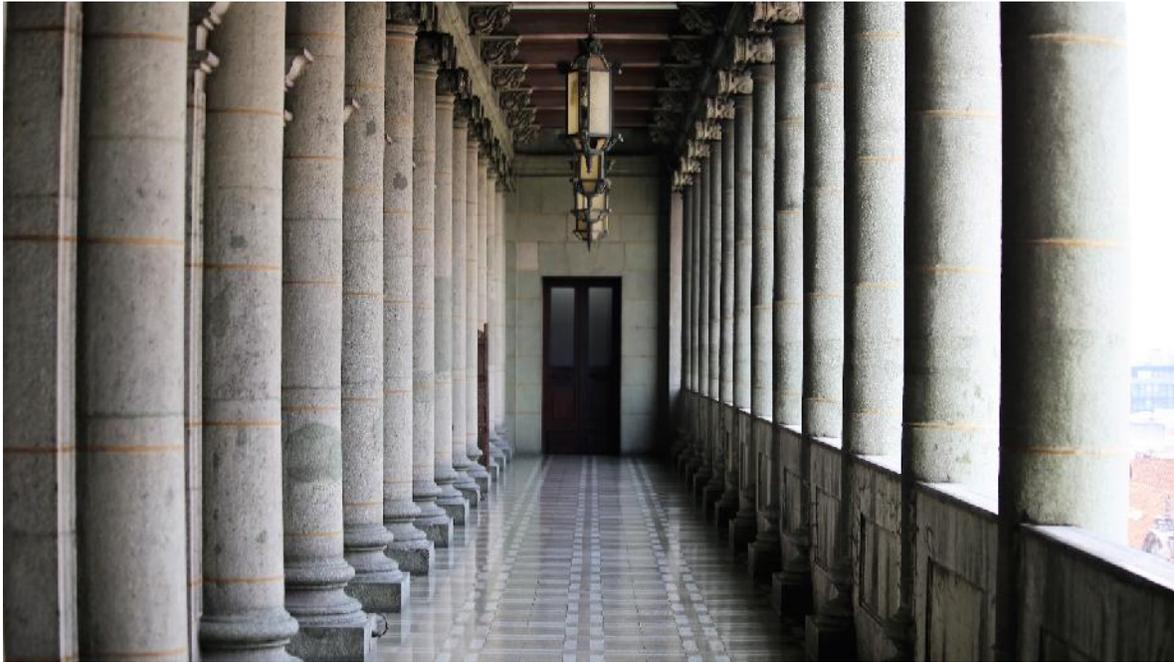
Hollín en área basal de columnas adosadas en golondrinera Sur patio de la Cultura.

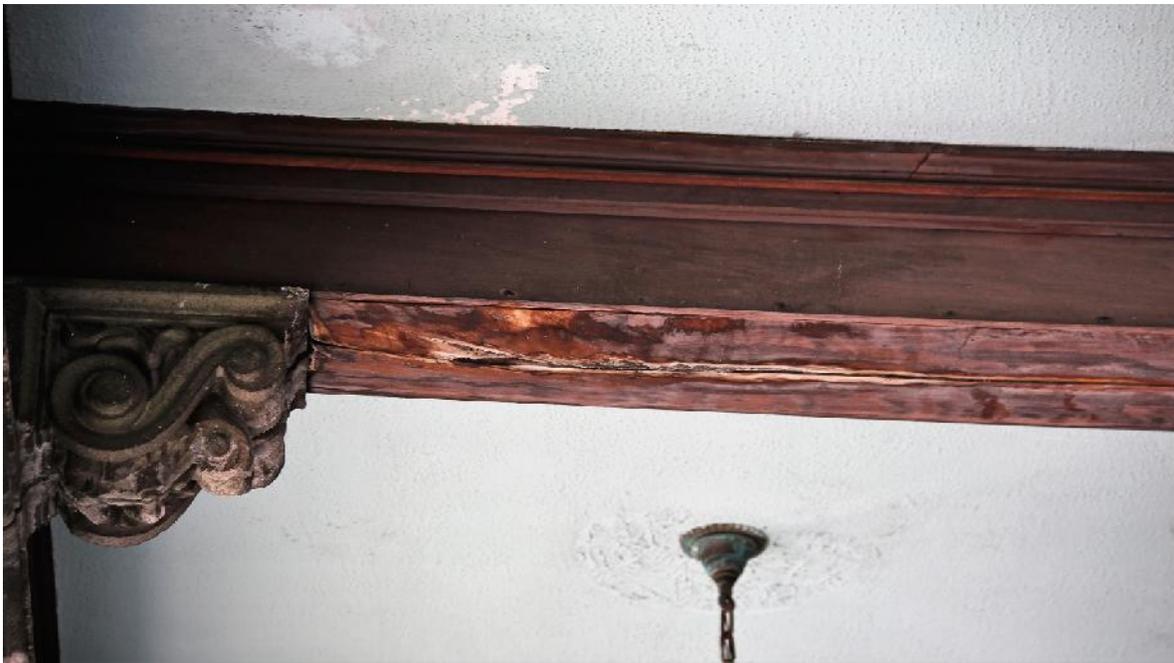
Desprendimiento en detalle de madera en columnas forradas en área de golondrinera.

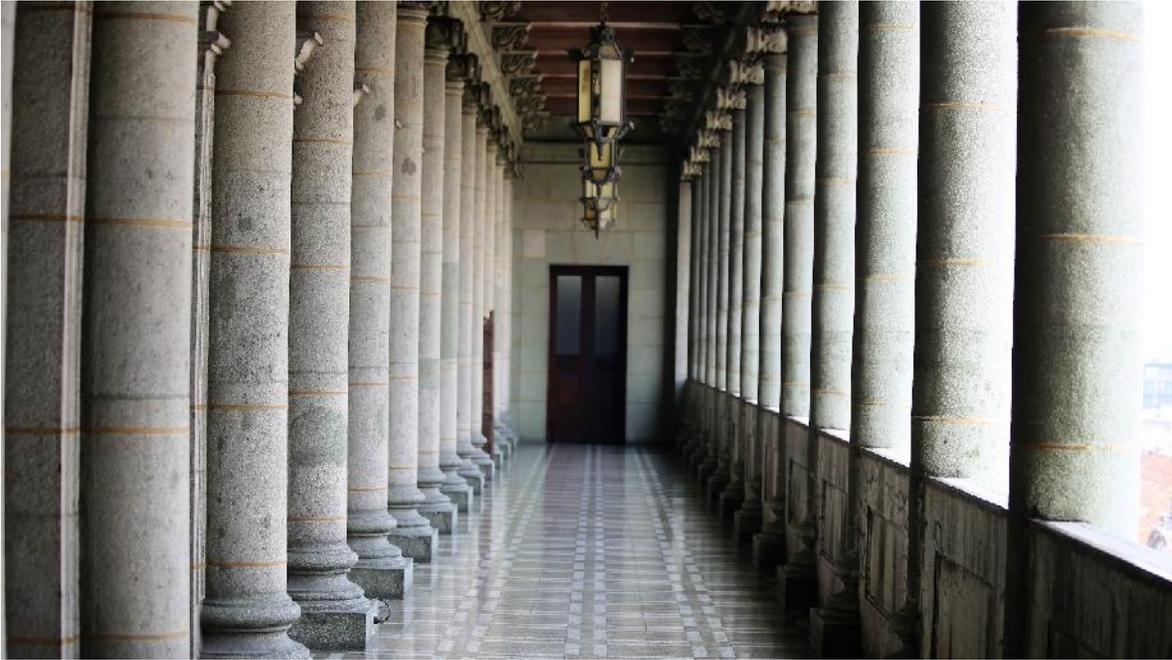
Humedad en columnas ambos márgenes en golondrinera.

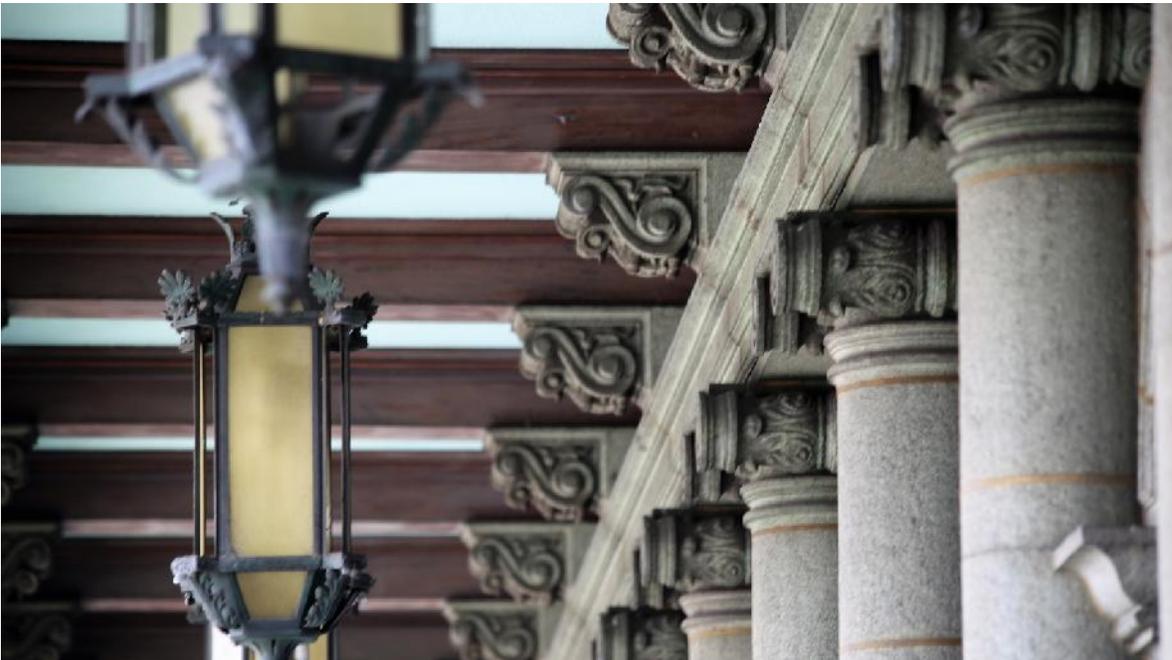
Desprendimiento de sisa color amarillo en golondrinera.

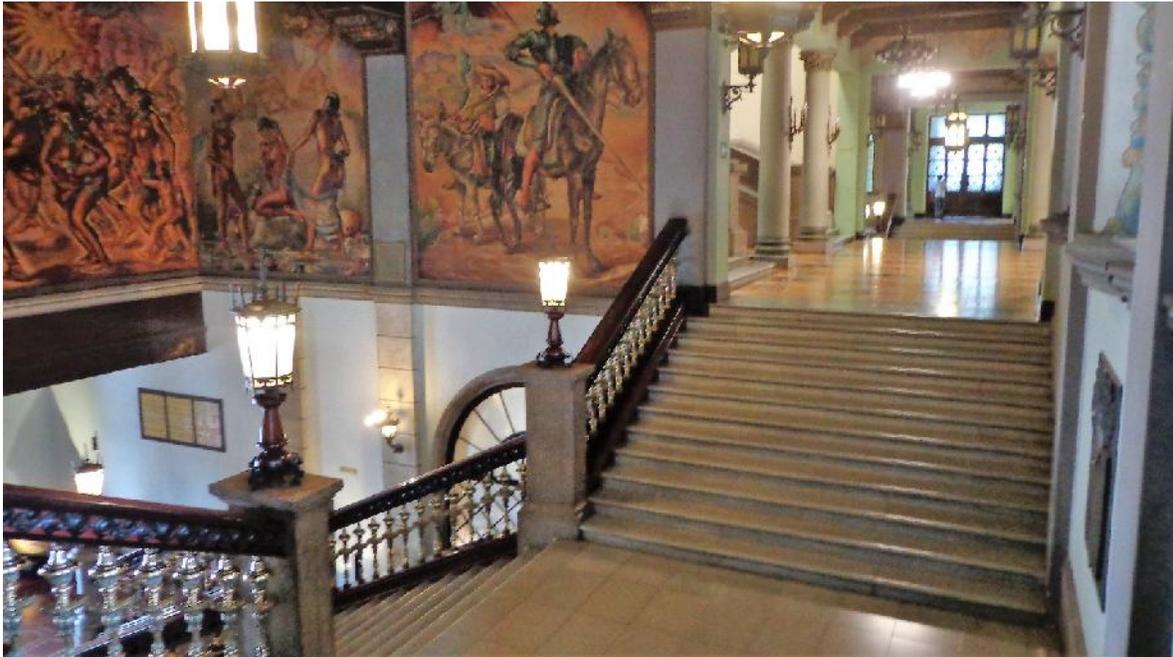
Descanso de gradas hacia segundo nivel, evidencia de grietas en piso de granito.

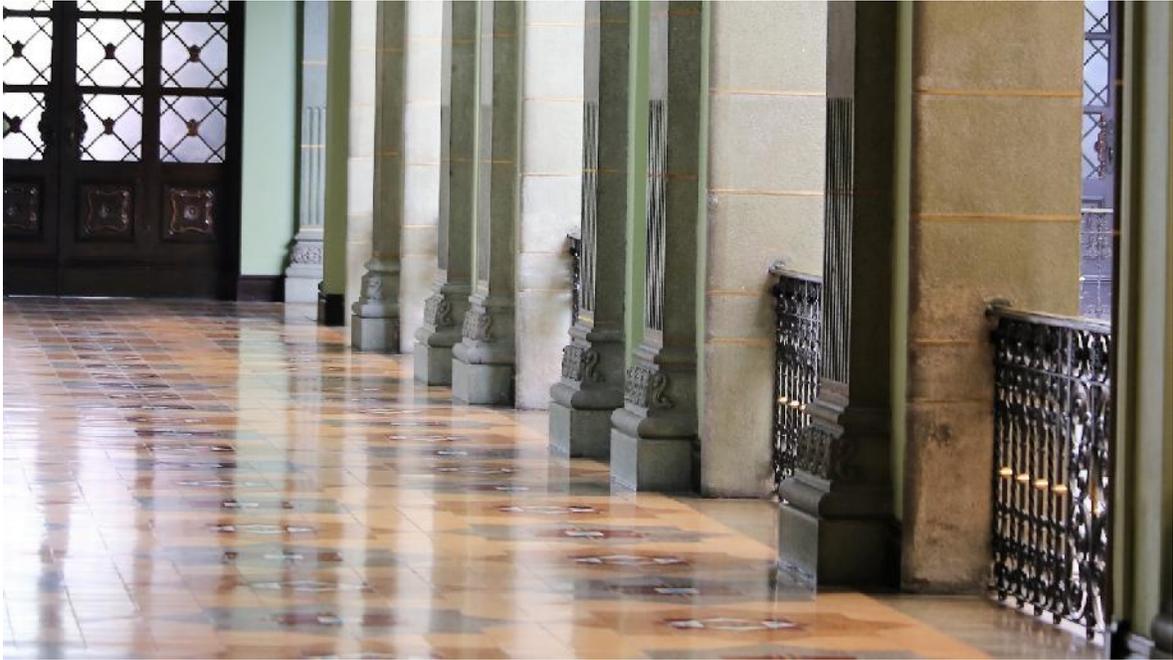
Corredor Sur de patio de la Paz con manifestación de salitre en área de sócalo en columnas.

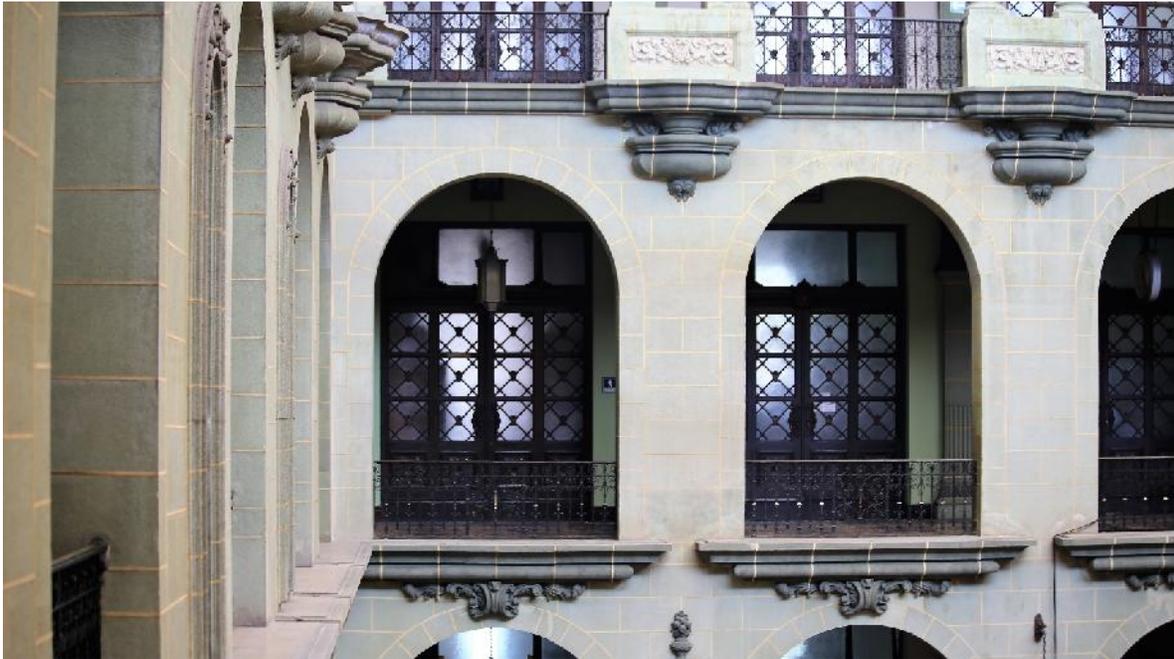
Arcada en segundo nivel fachada Oeste de patio de la Paz, manifestación de mancha de hongo

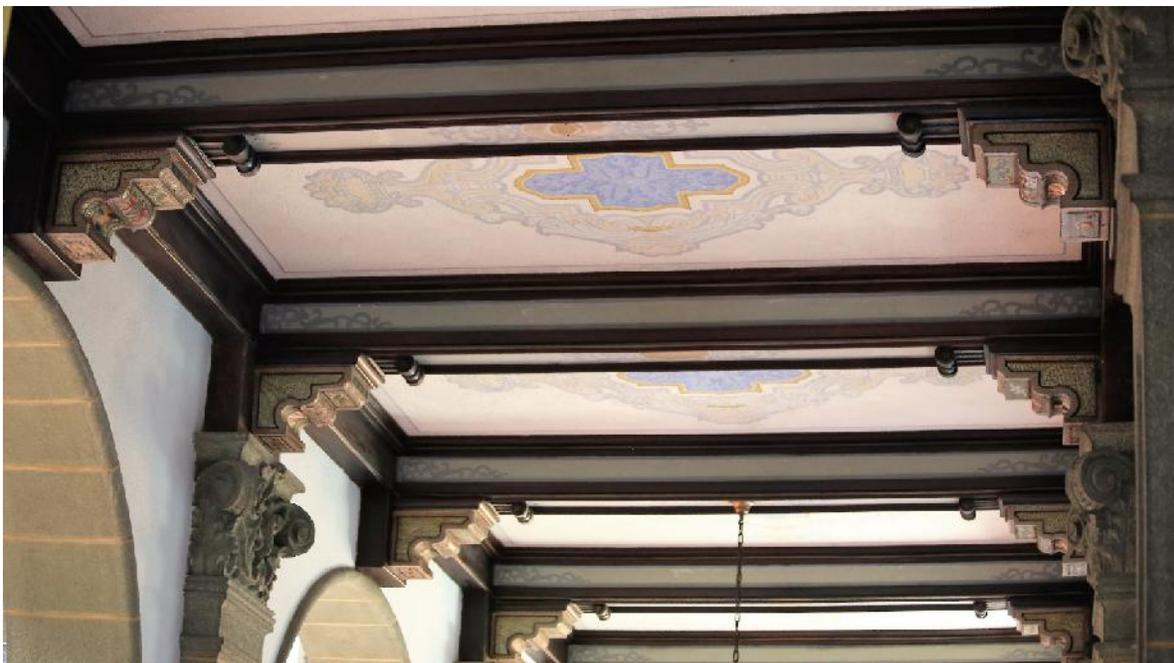
Losa de corredor Sur del segundo nivel con evidencia de craquelación en las pinturas de cielo

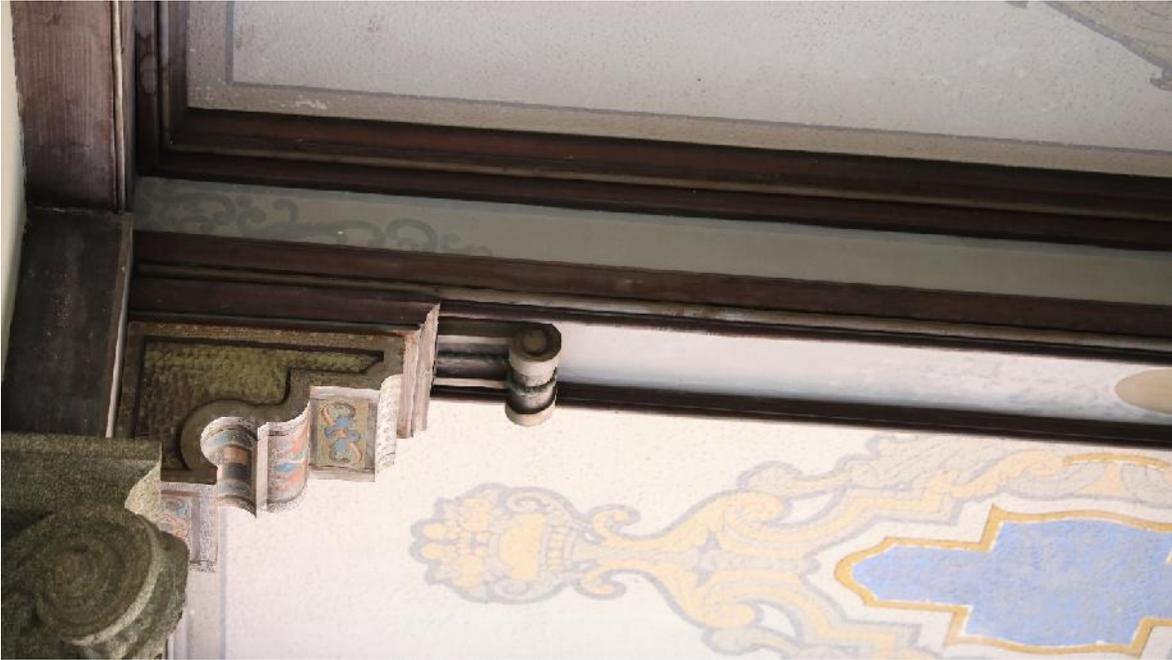
Ménsula en corredor Norte segundo nivel en patio de la Paz, deterioro de detalle en madera.

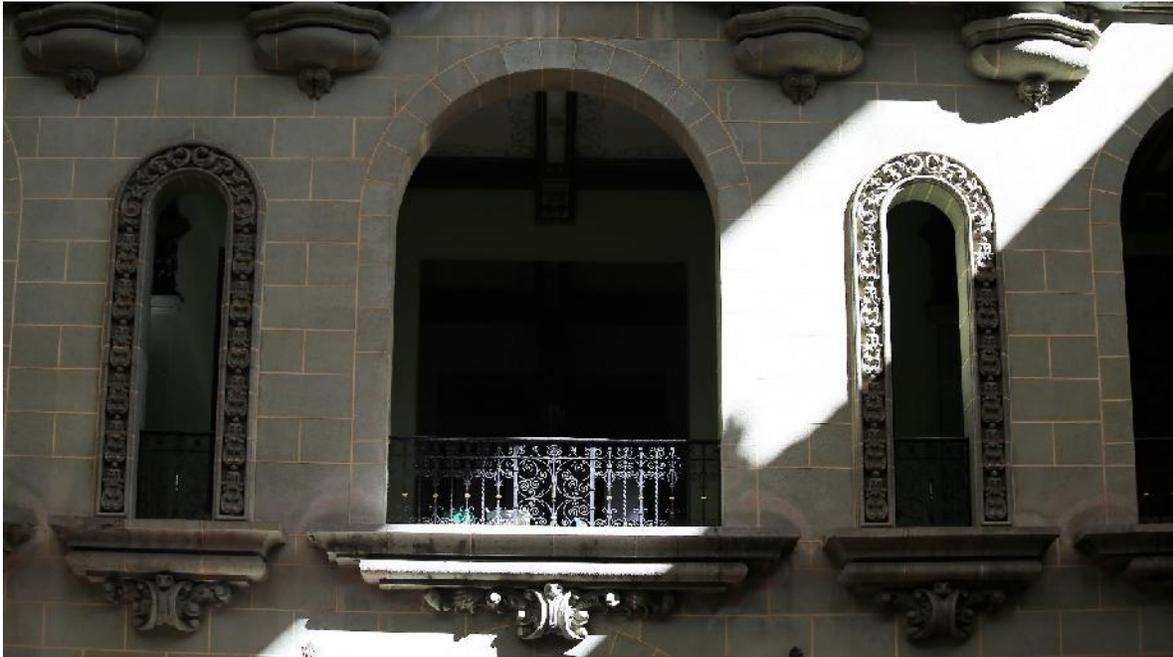
Balcón Norte segundo nivel Patio de la Paz, manifestación de manchas de humedad y salitre.

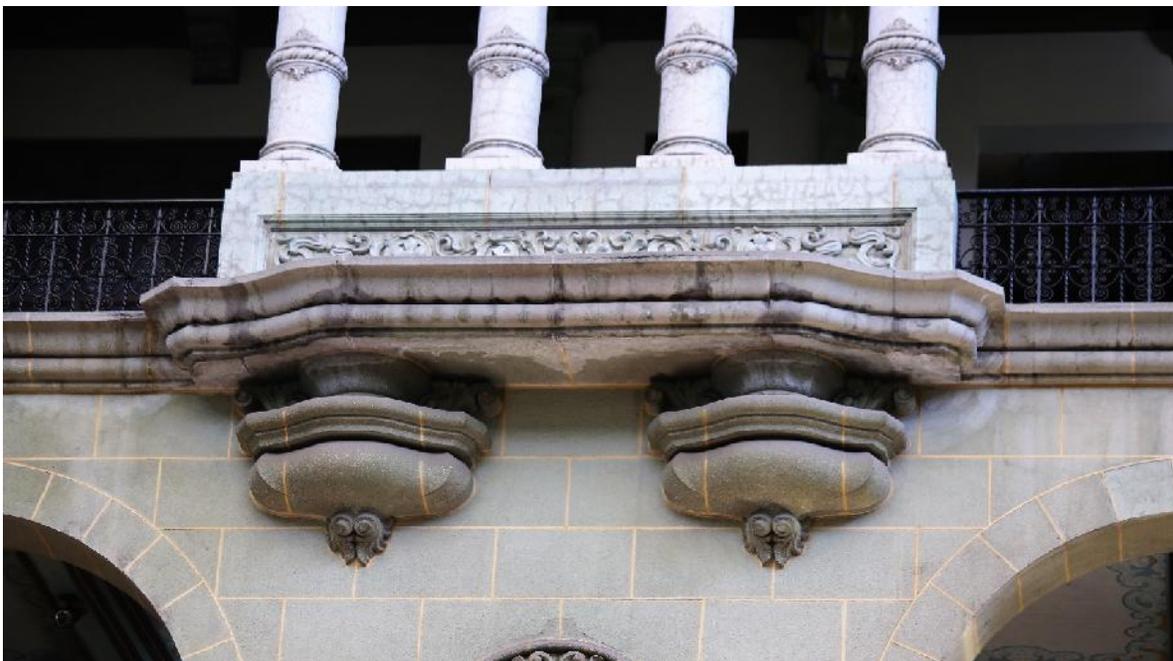
Cornisa en segundo nivel Patio de la Paz, manchas de hongo y humedad en recoveco.

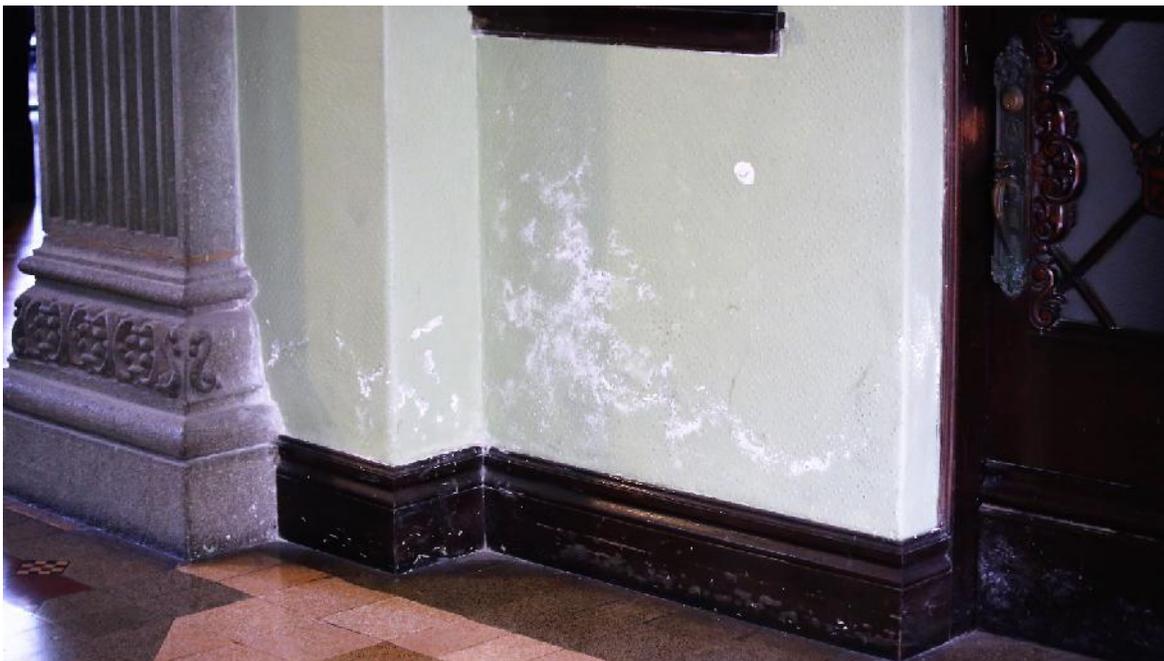
Servicios sanitarios Norte sala catorce del segundo nivel, manifestación de salitre en pared.

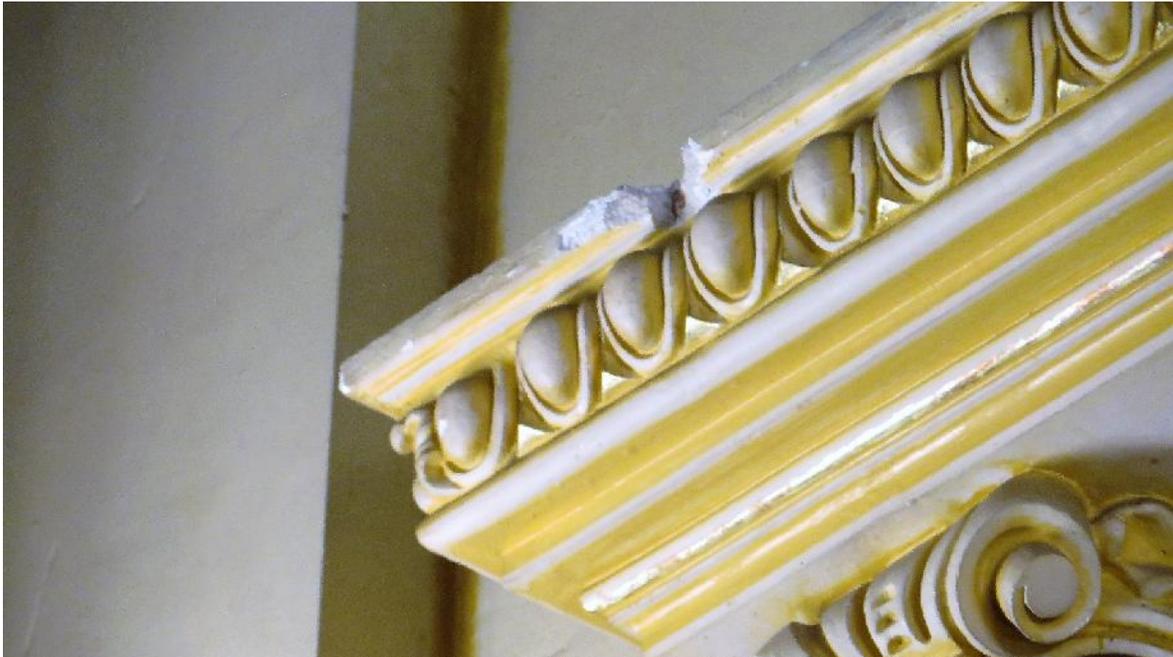
Desportilladuras en cornisa de vitrales margen Este del gran salón de recepciones.

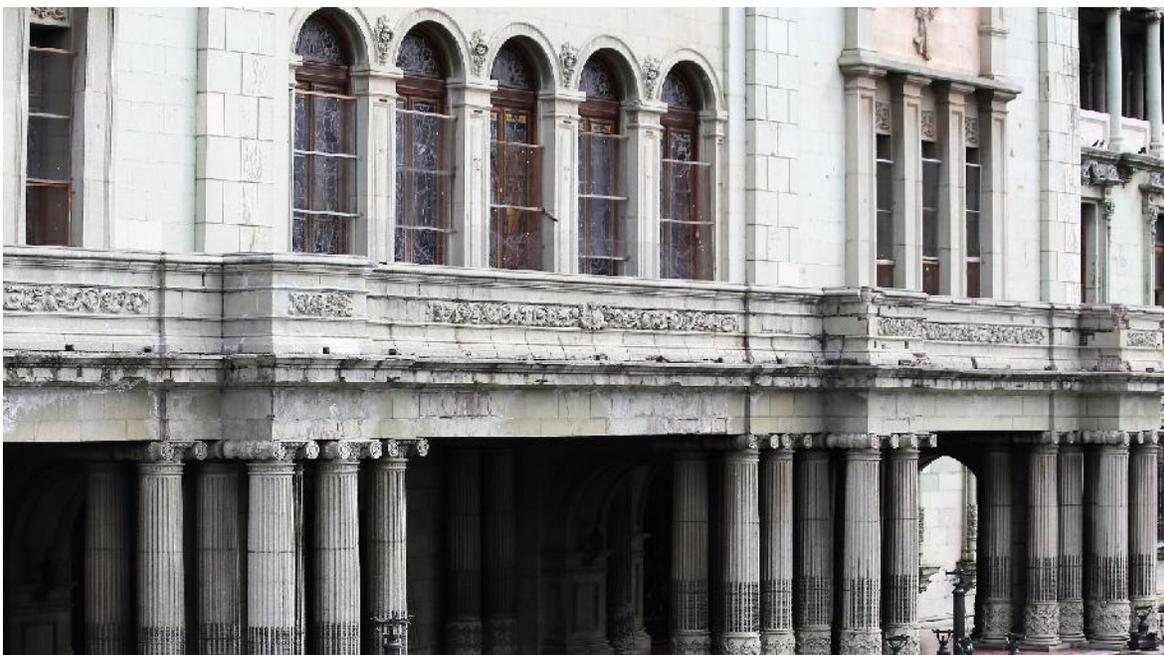
Balcón sobre la sexta calle del salón de banquetes. Evidencia de deterioro en los materiales.

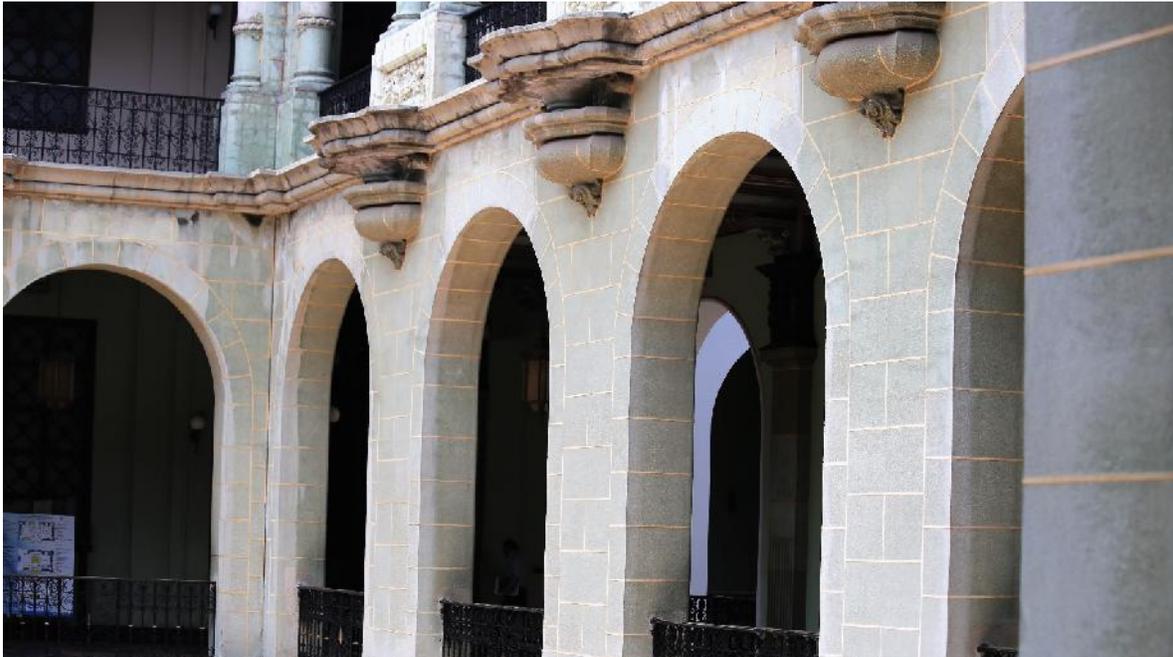
Arcada del segundo nivel en fachada Oeste del patio de la Cultura con evidencia de humedad.

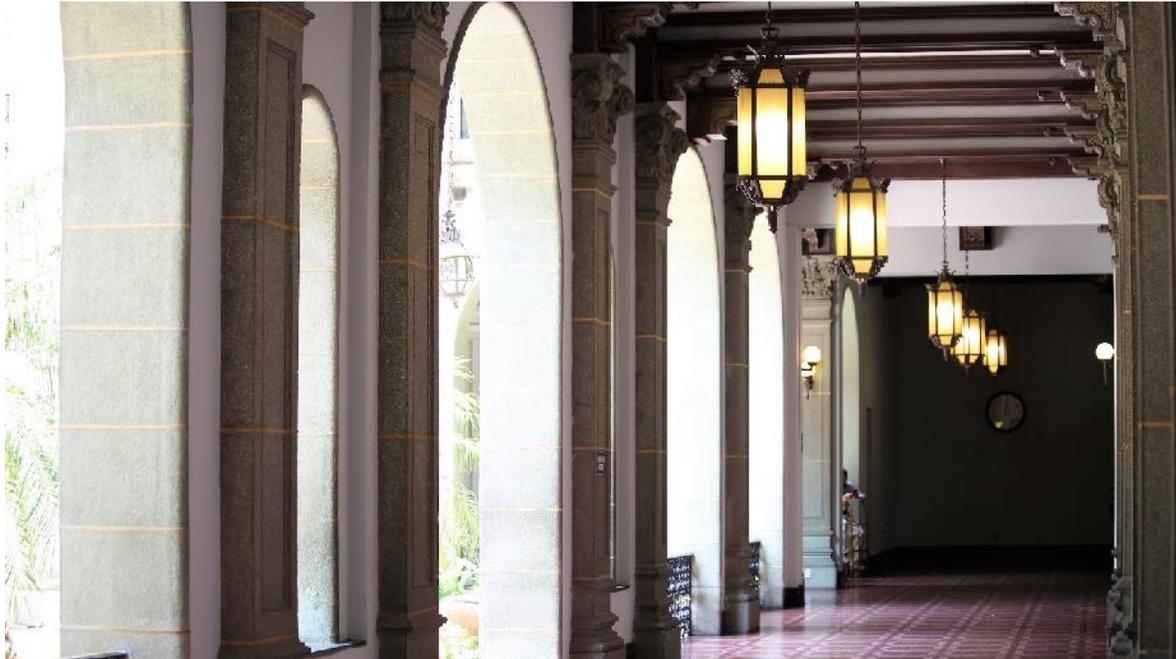
Arcos progresivos en primer nivel en corredor Este patio de la Cultura.

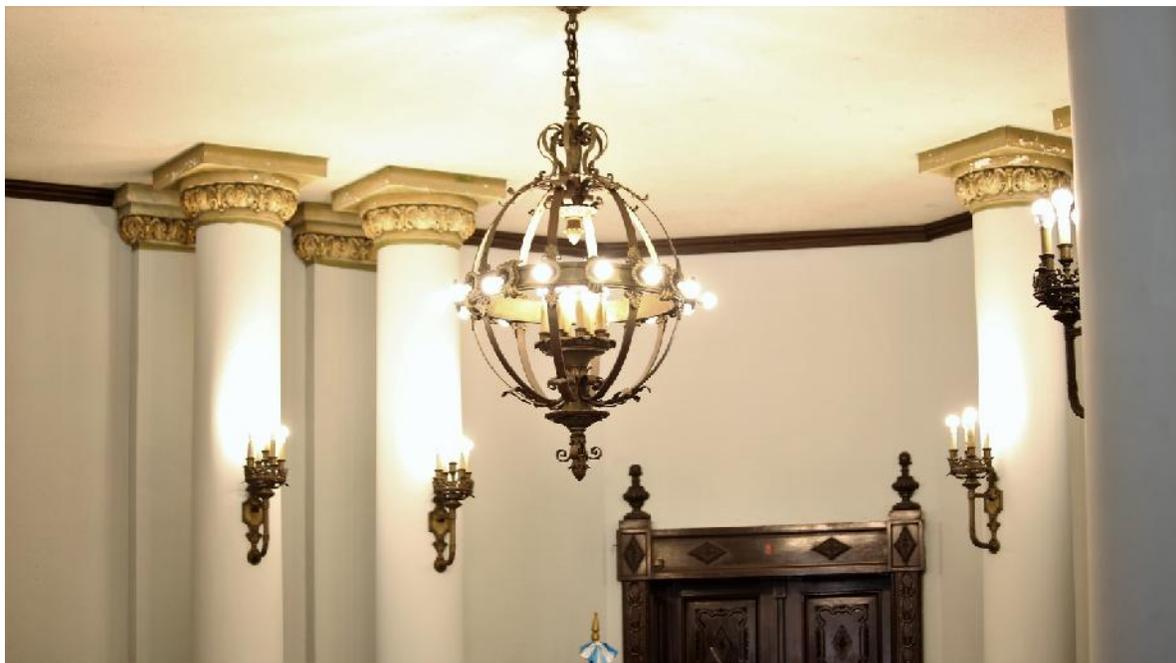
Capiteles con desportilladuras varias.

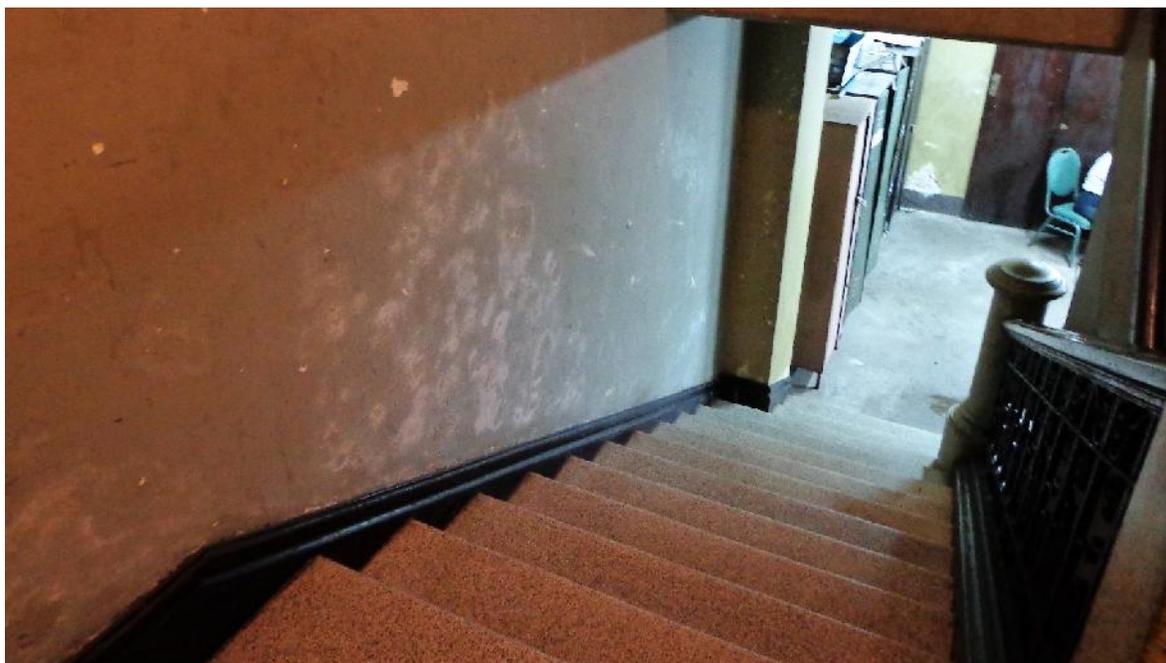
Acceso a taller de planta eléctrica y taller. Manifestación de humedad en repello de pared.

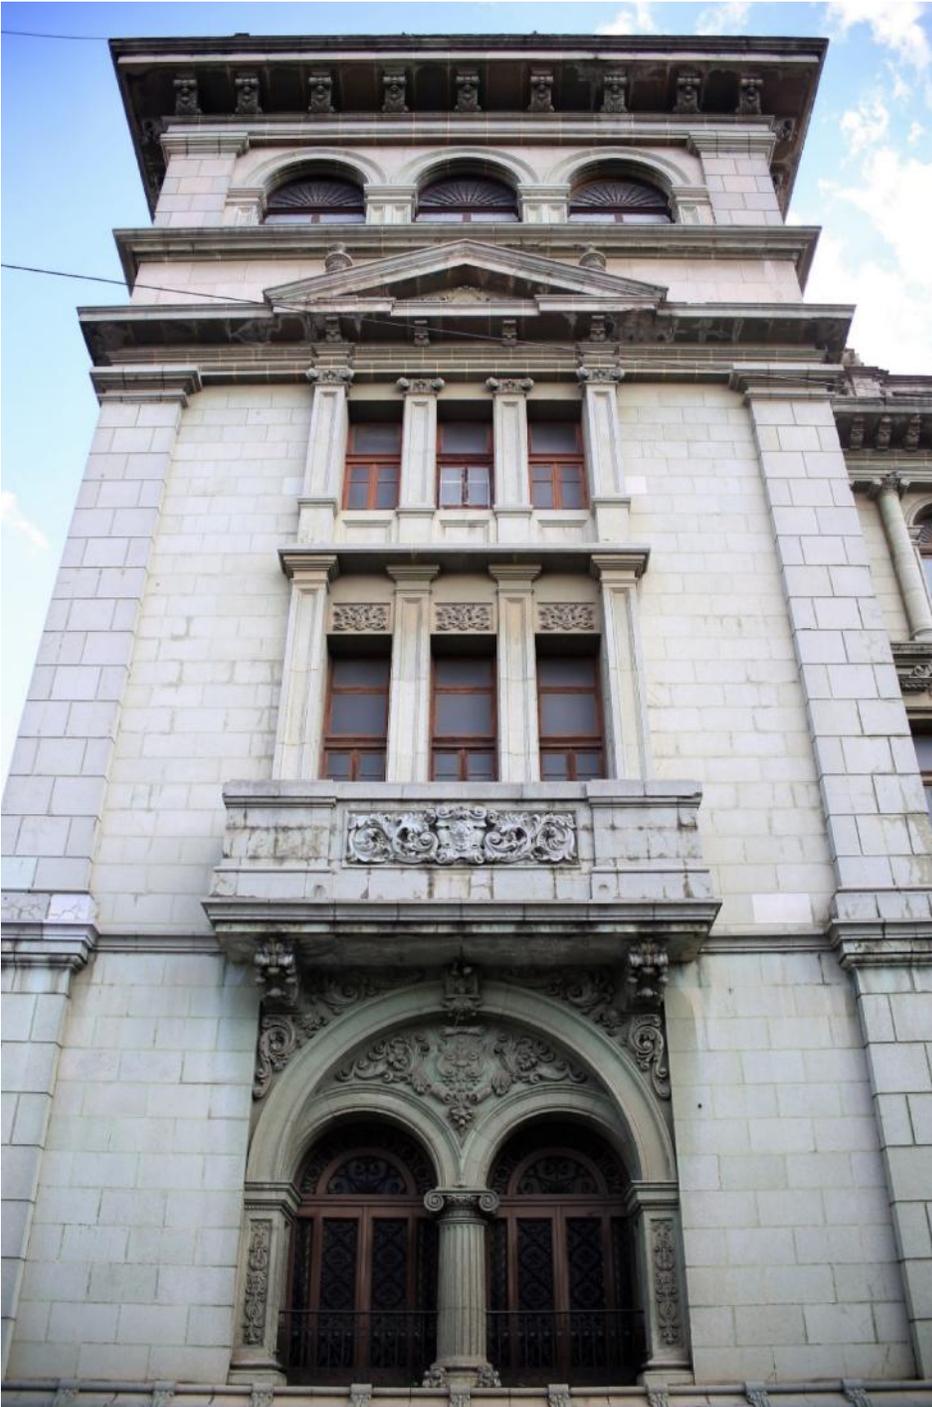
Vista sobre la 5ta. Calle. Manchas de humedad en zonas varias y exposición del acero de refuerzo.

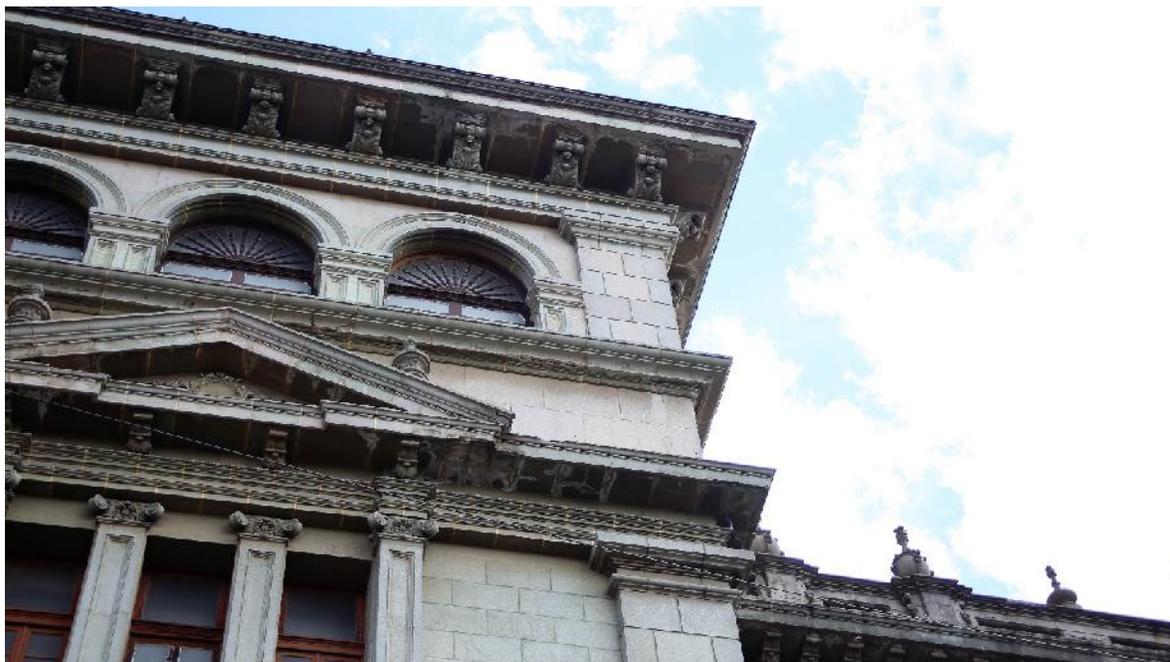
Manifestación de salitre por debajo de cornisa en tercer nivel.

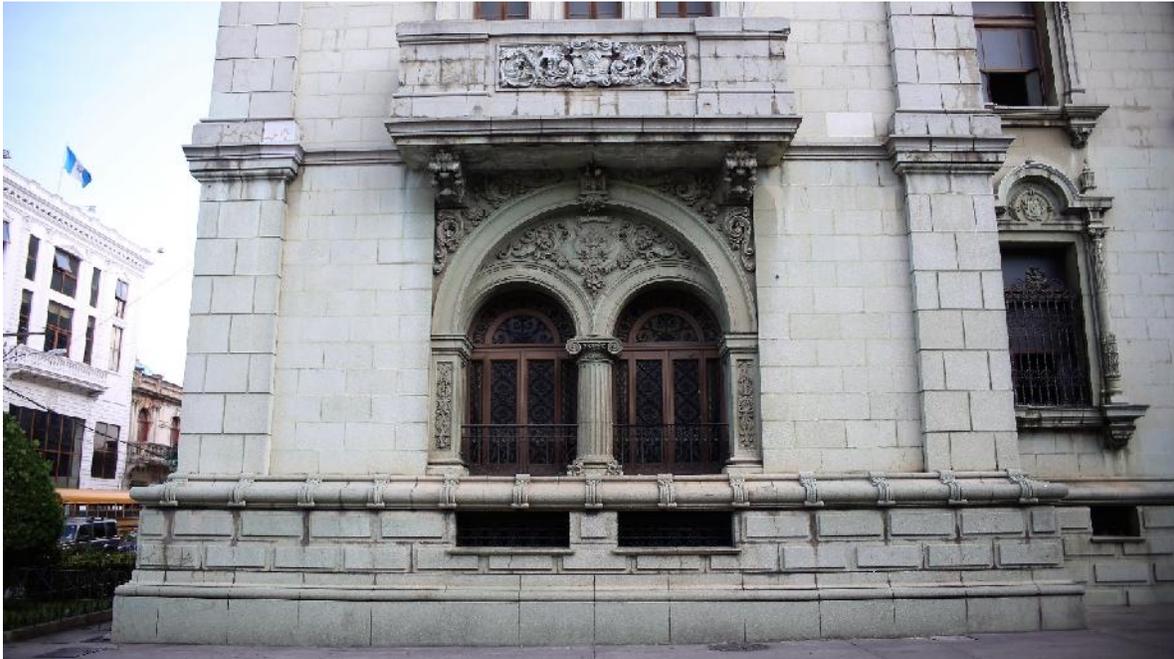
Manifestación de manchas de humedad por debajo de balcón.

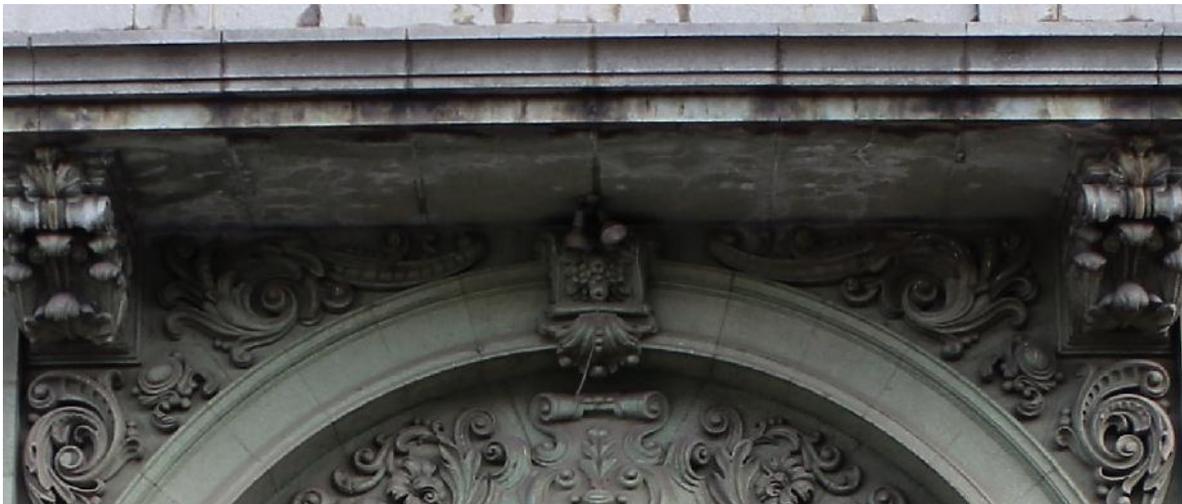
En los recovecos podemos observar los altos grados de hollín almacenados en detalles artísticos varios.

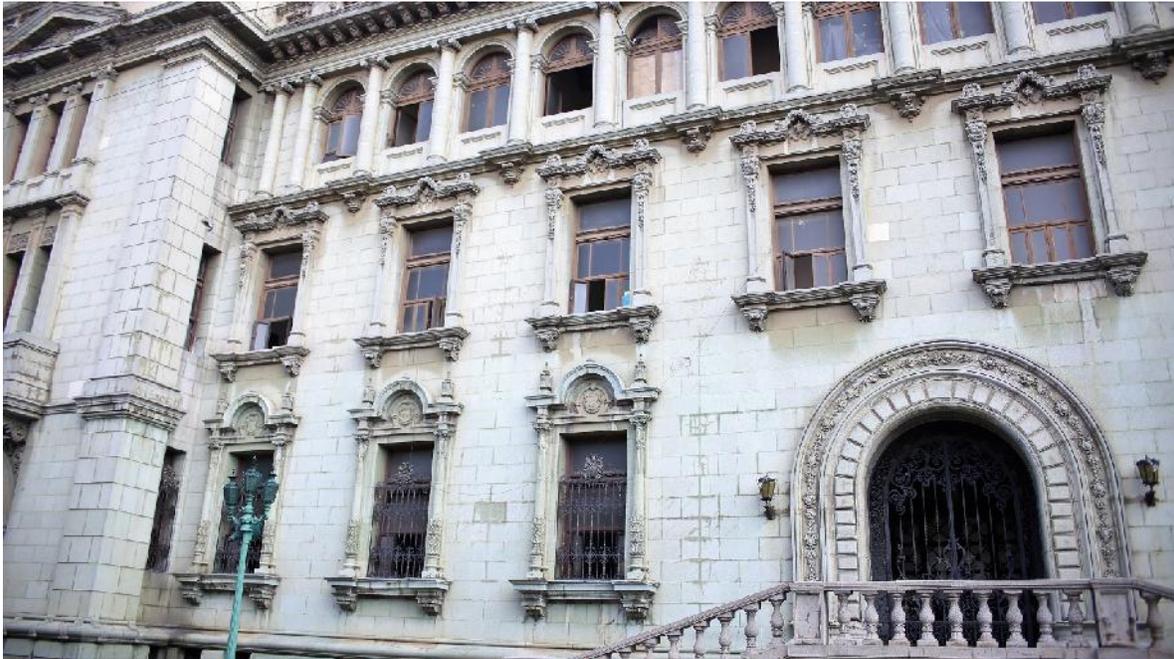
Vista sobre la quinta calle. Manifestación lineal de una infiltración que baja desde el nivel azotea.

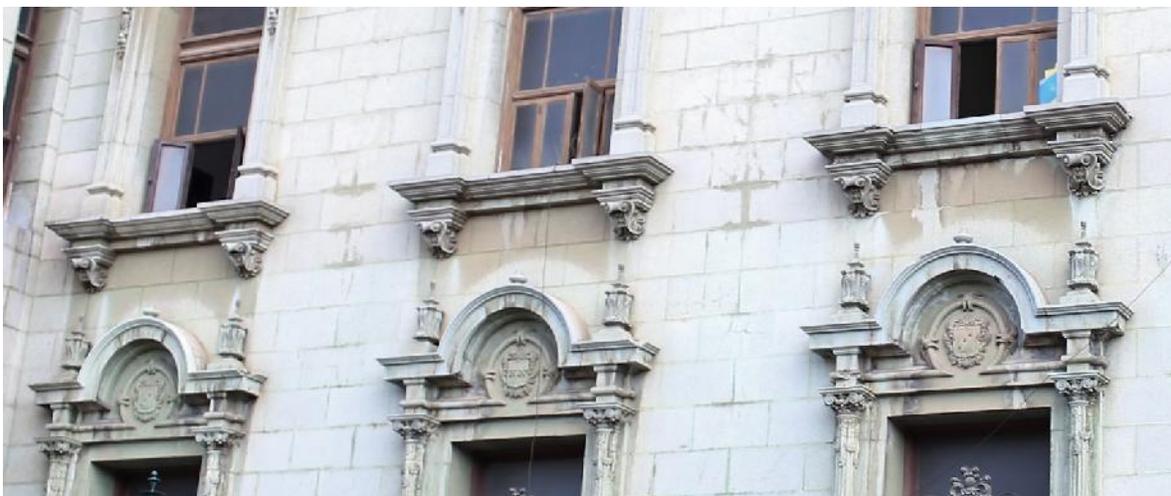
Decoloraciones varias y manifestaciones de grietas.

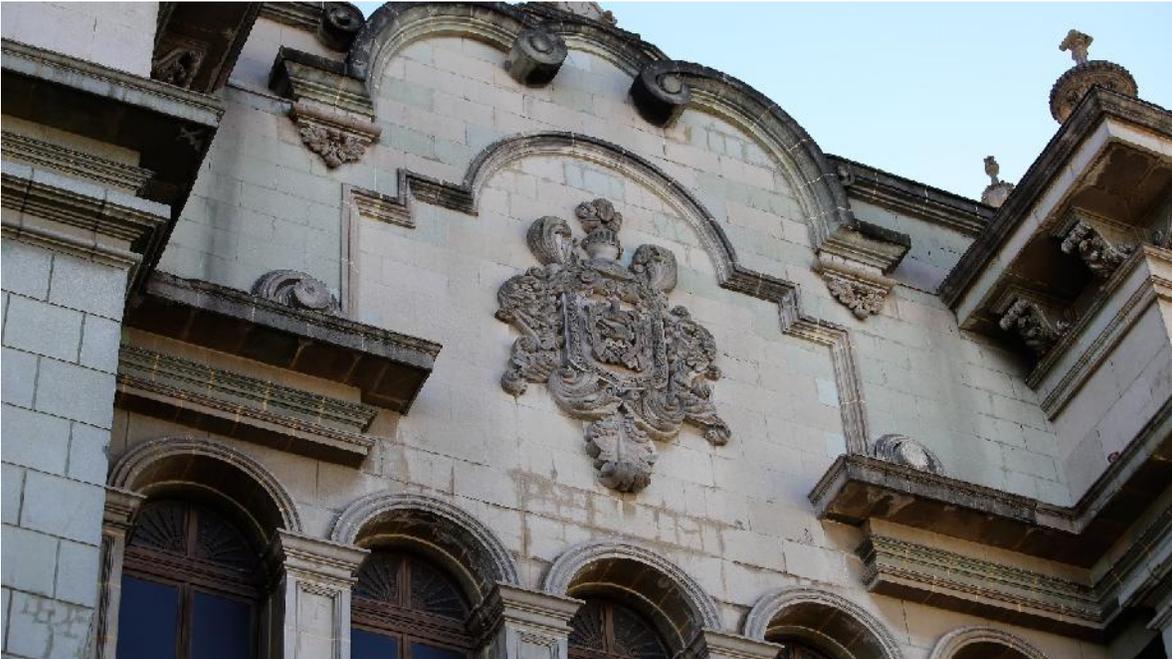
Escudo de armas al centro de la fachada Norte con características de desprendimiento.

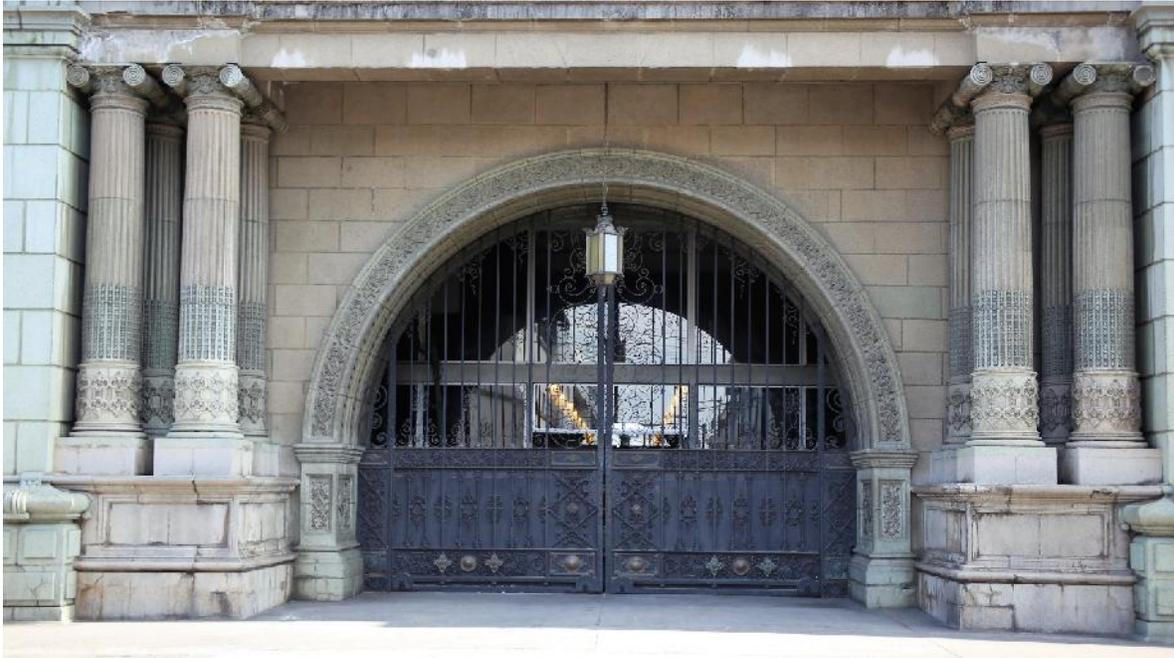
Desportilladura en parte basal de columnas y molduras en acceso por quinta calle.
