ANÁLISIS Y DIAGNÓSTICO DEL ESTADO ACTUAL DEL PALACIO NACIONAL DE LA CULTURA 2017

Ciudad de Guatemala

Elaborado por :
EDUARDO ALFREDO OVANDO DORANTES

Guatemala, Enero de 2019

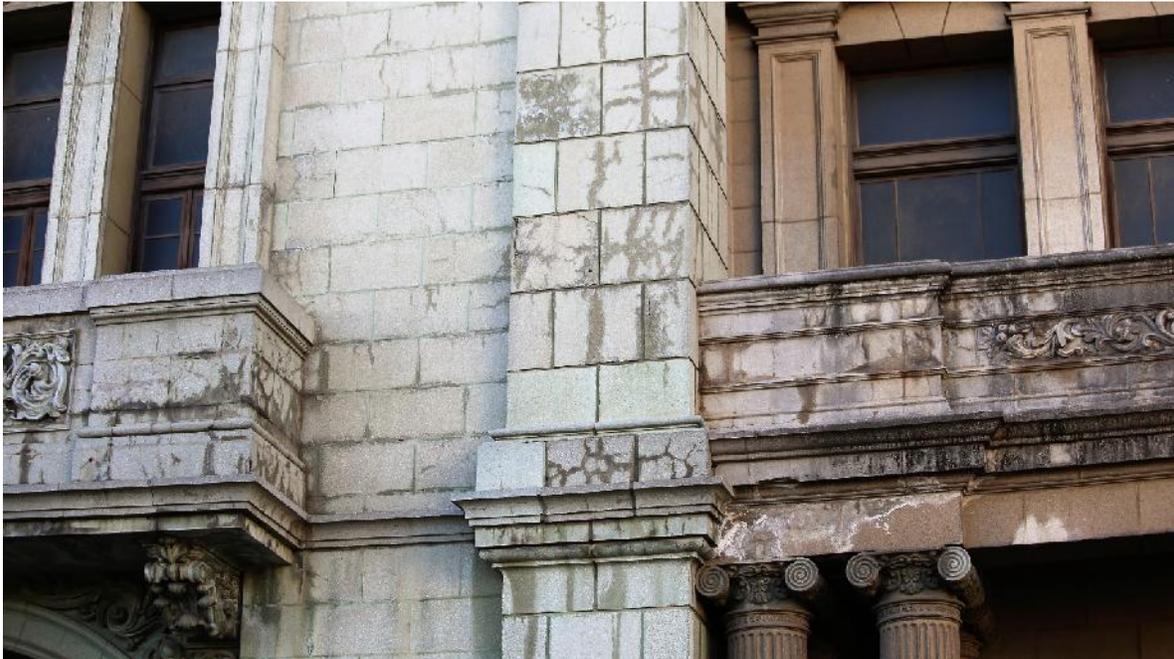
Alto grado de manchas de humedad y craquelacion en Balcones del segundo nivel.

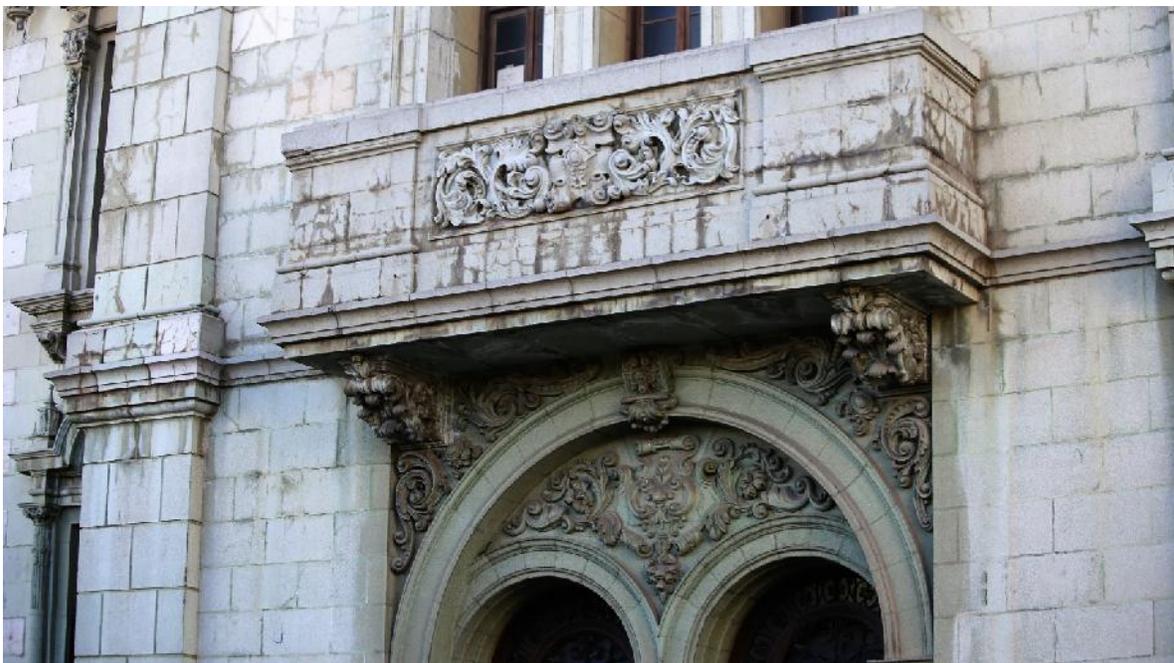
Molduras artísticas con hollín. Vista sobre la quinta calle al costado de Casa Presidencial.

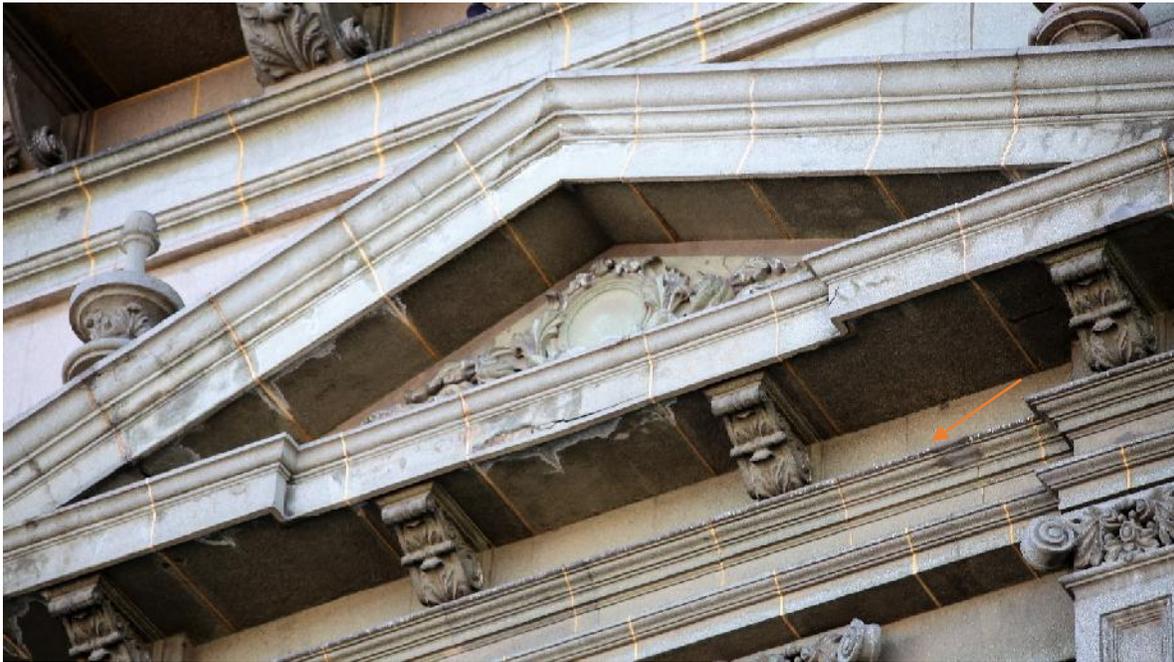
Desborde de salitre y manchas de hongos por debajo de área de frontón.

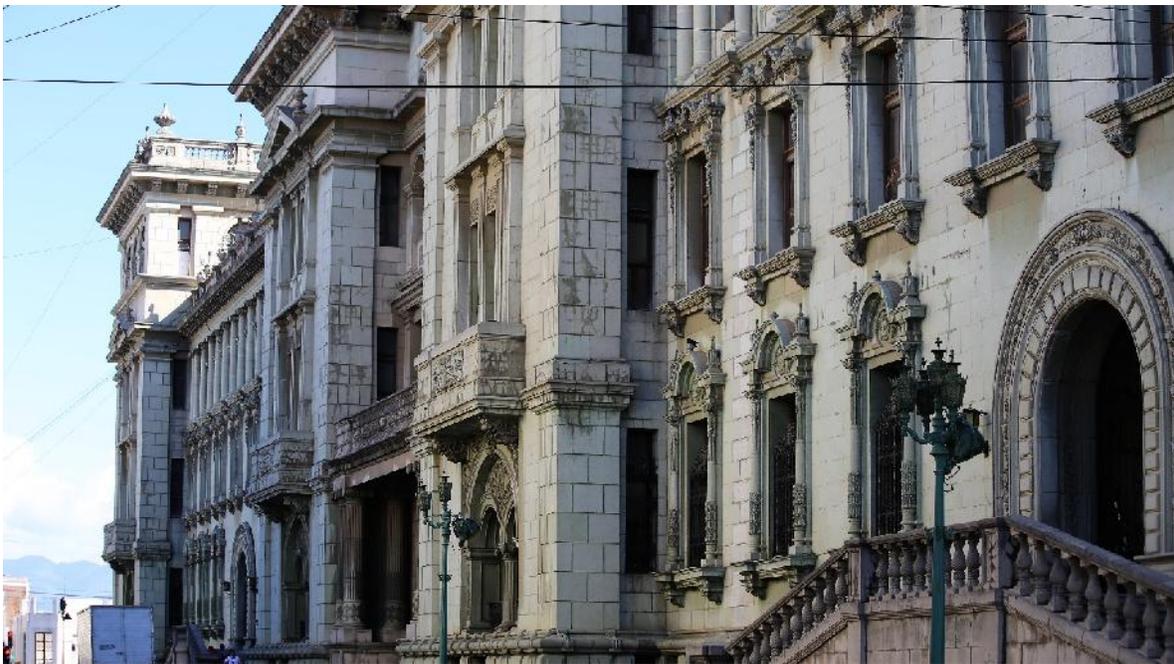
Vista del conjunto en intersección de quinta calle y sexta avenida.

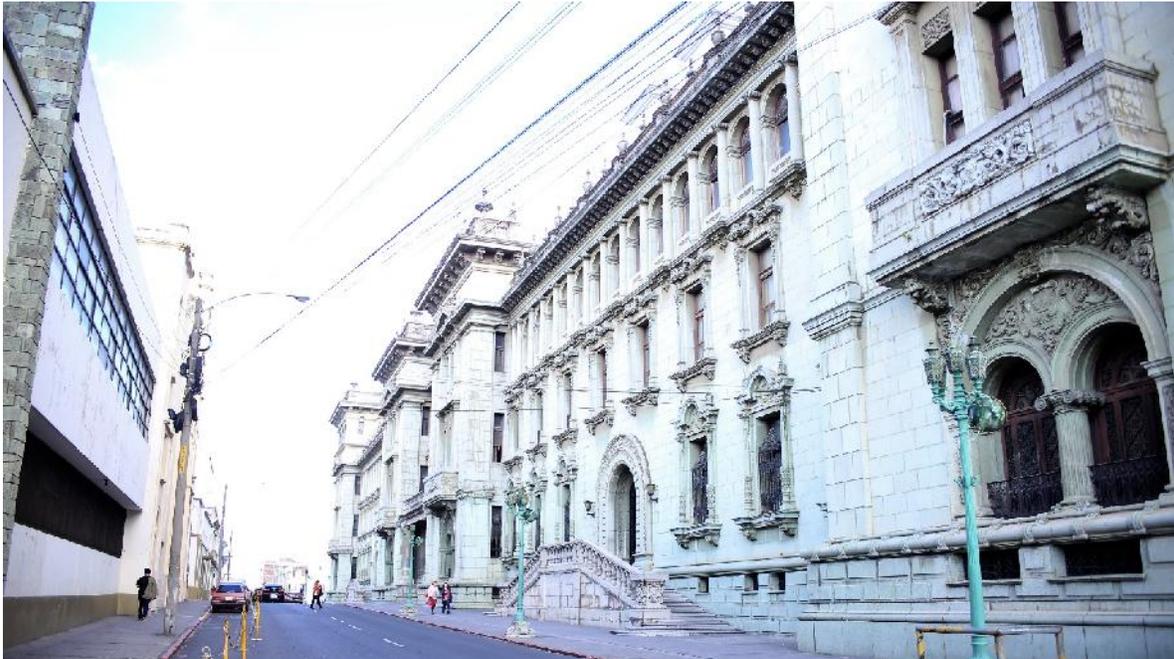
Con ubicación sobre la 5ta. Calle esta área no logra ser la excepción de los evidentes problemas infiltración en las caras externas de las fachaletas y a su vez en toda la ornamentación desde los tres niveles y hasta el parapeto por la parte superior de este módulo (lugar donde descansa los pináculos a todo el perímetro del edificio) en el margen izquierdo de esta área podemos observar la junta de construcción del edificio lugar donde se puede comprender que logra infiltrarse el agua de lluvia.

Vista de conjunto por la quinta calle y sexta venida.

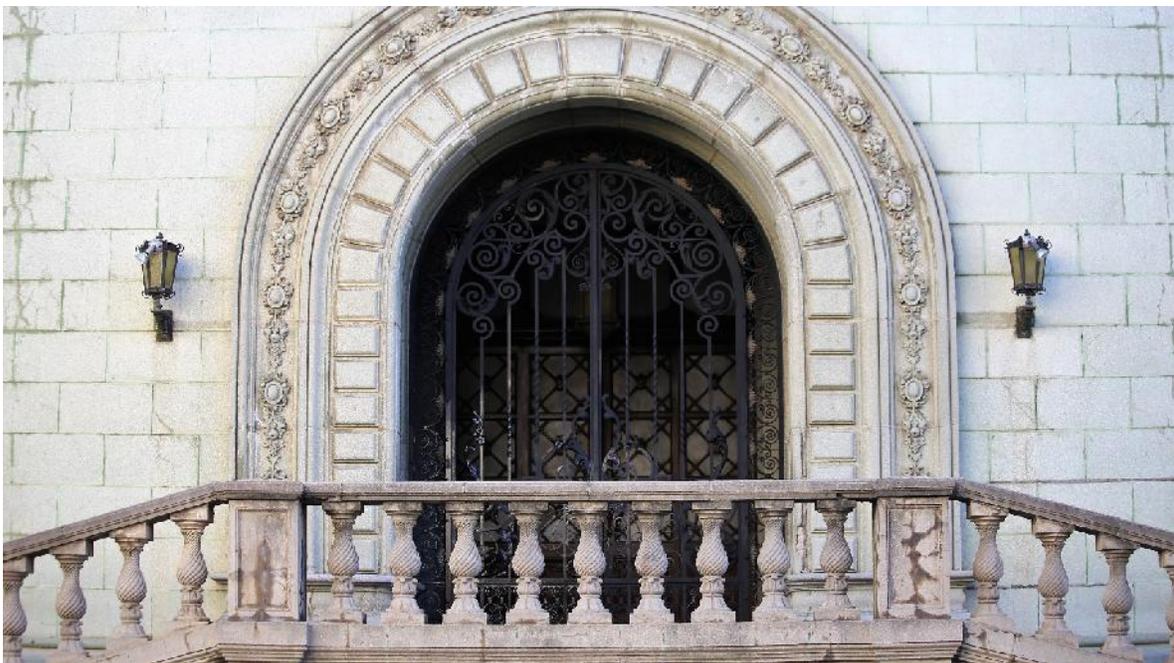
Manifestación de acumulación de hollín en molduras decorativas en ingreso.

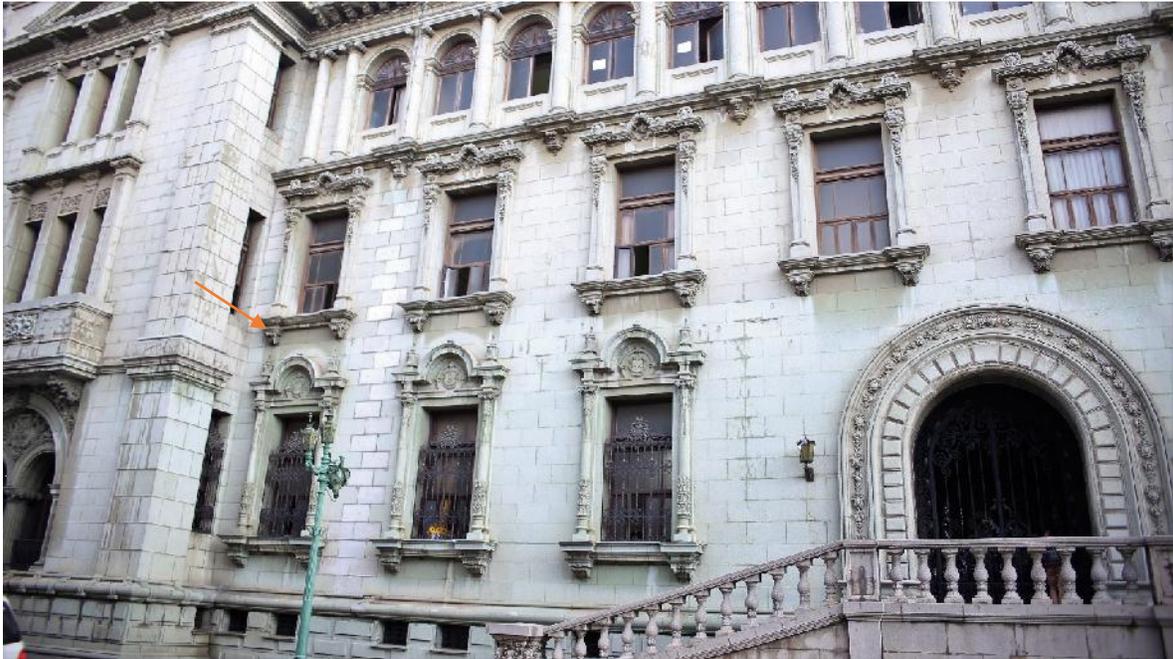
Desportilladuras en columnas, Balcones, sillares y elementos decorativos en ventanas.

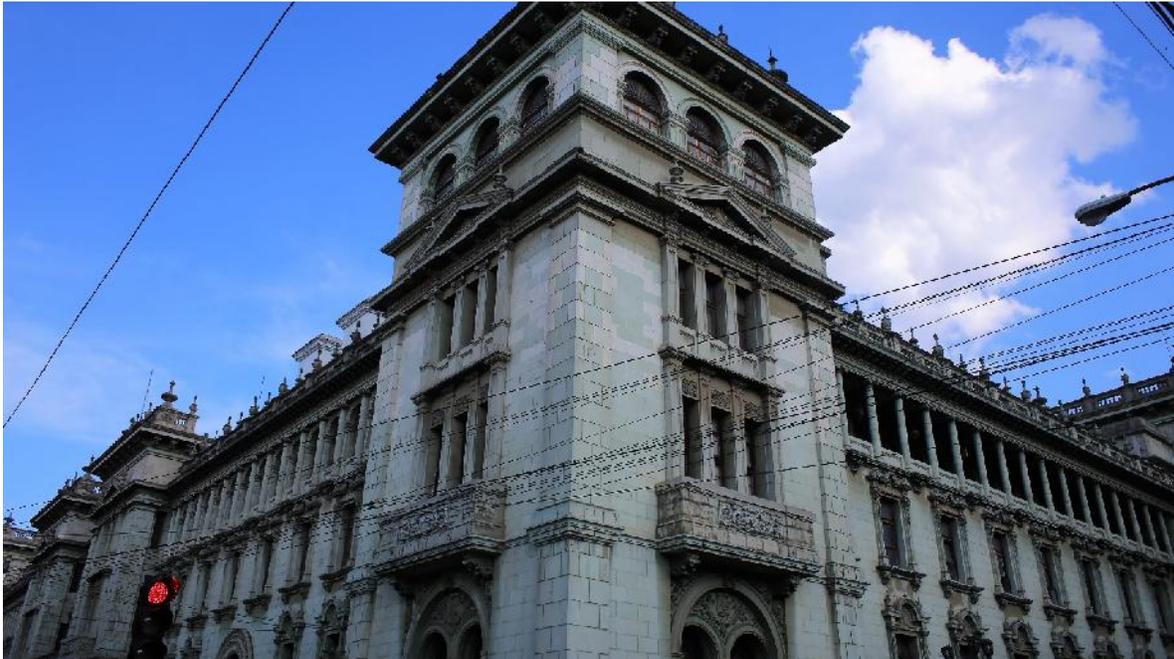
Con ubicación sobre la 5ta. Calle esta área posee una cantidad de craquelacion en varios elementos decorativos, resaltando más en el balcón del segundo nivel, el grado de craquelacion logra alcanzar en estas partes más del 90% de área afectada, es evidente que la infiltración de agua por partes desportilladas logra incidir desde lo más profundo hasta lo más sobresaliente de estas ornamentas.

Intersección sobre la sexta avenida y quinta calle.

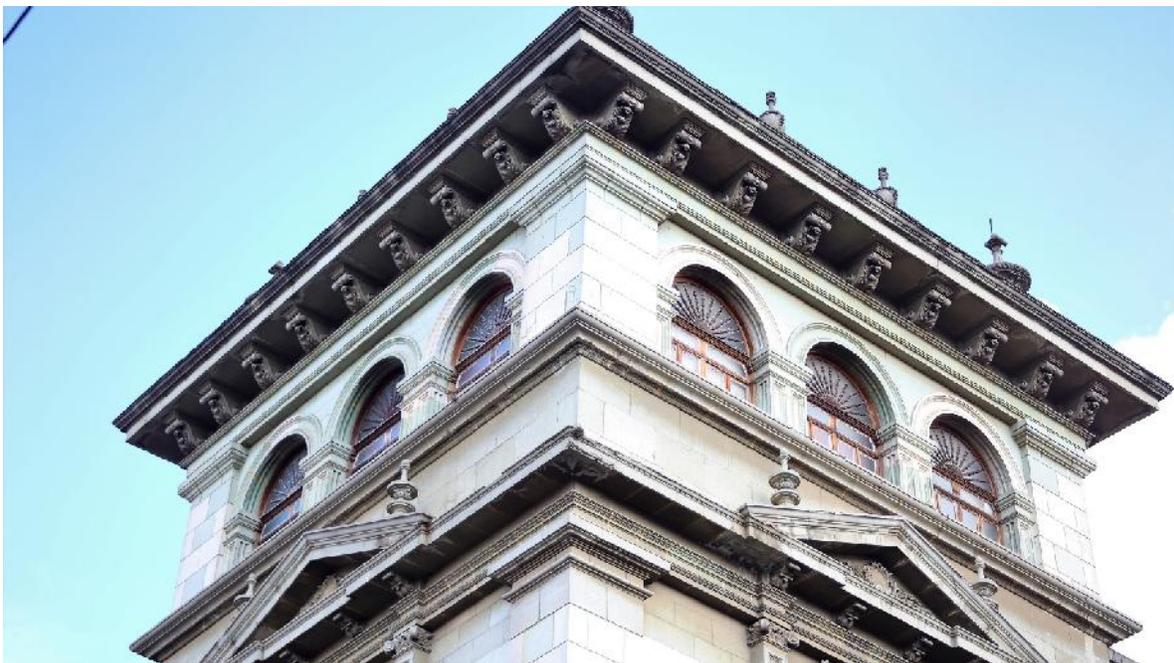
Decoloración y deterioro en fachaletas planas y acumulación de humedad en cornisa.

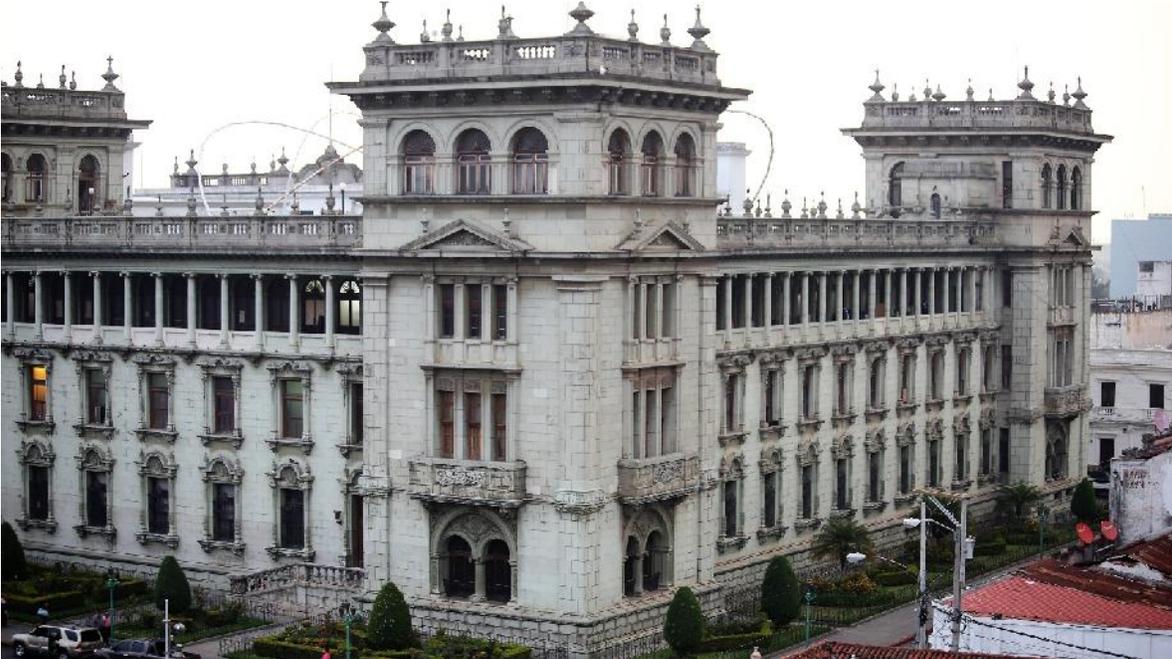
Con ubicación sobre la 7 av. el torreón manifiesta serios problemas de inconsistencia de los materiales ya que se logra observar desde cualquier punto su evidencia de grietas en partes planas denominadas como fachaletas, en detalles varios como en el frontón del tercer nivel podemos ver como se manifiestan las manchas por infiltración de humedad y desprendimiento en bordes de decoraciones varias entre sí.

Esquina de la séptima avenida y sexta calle.

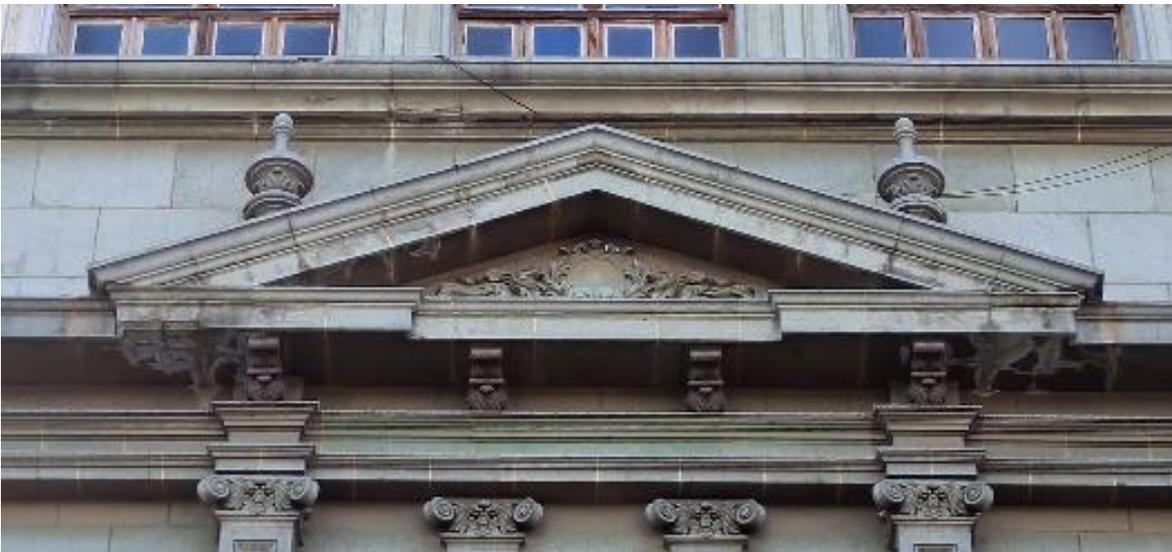
Frontón triangular, dentro estos espacios es recurrente la manifestación de humedad y desprendimiento en las molduras por el alto grado de deterioro.

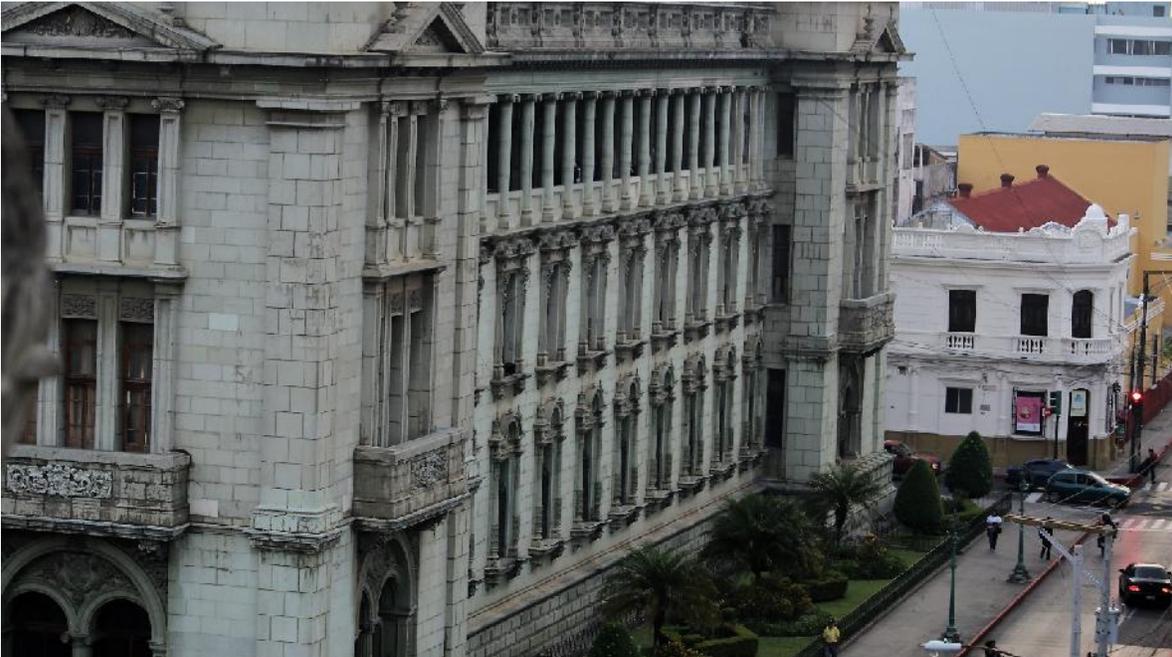
Con ubicación en la 7 ma. Avenida, este módulo presenta en distintas áreas la manifestación de grietas en fachaletas en distintas ares y desportillamiento en molduras en la parte superior de la ventanera, sin excepción alguna podemos observar parte del acero de refuerzo con corrosión y algunos casos con indicios de carbonatación.

Vista sobre la séptima avenida en campanario Norte de catedral metropolitana.

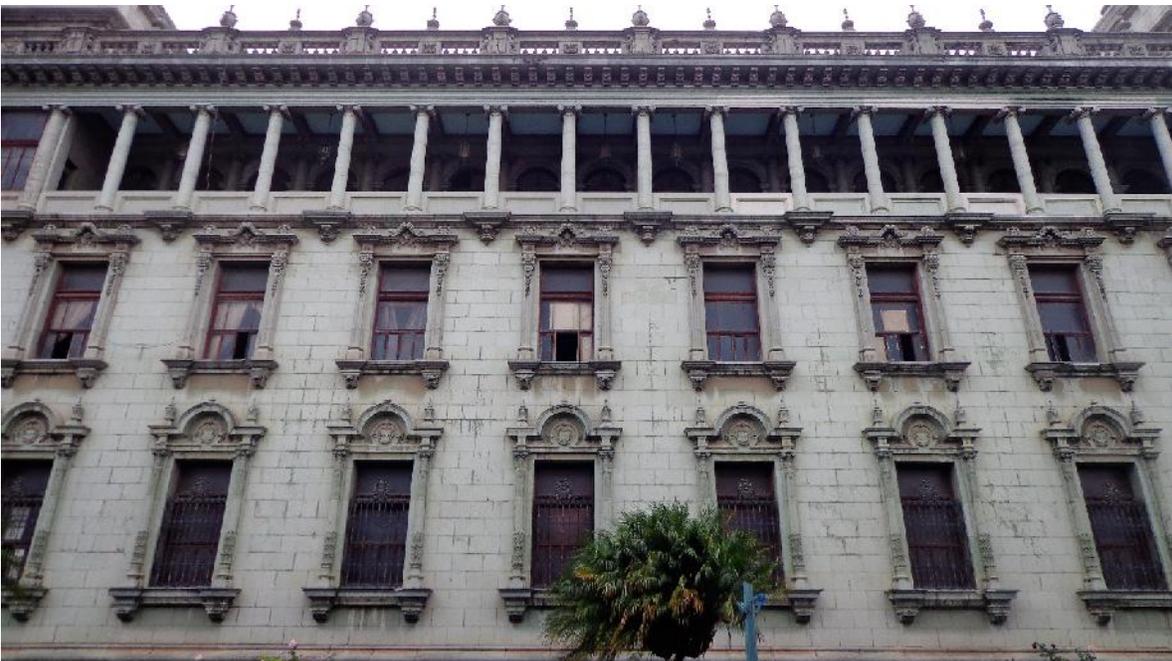
Vista frontal en séptima avenida, diversidad de manchas en fachada plana en partes varias.

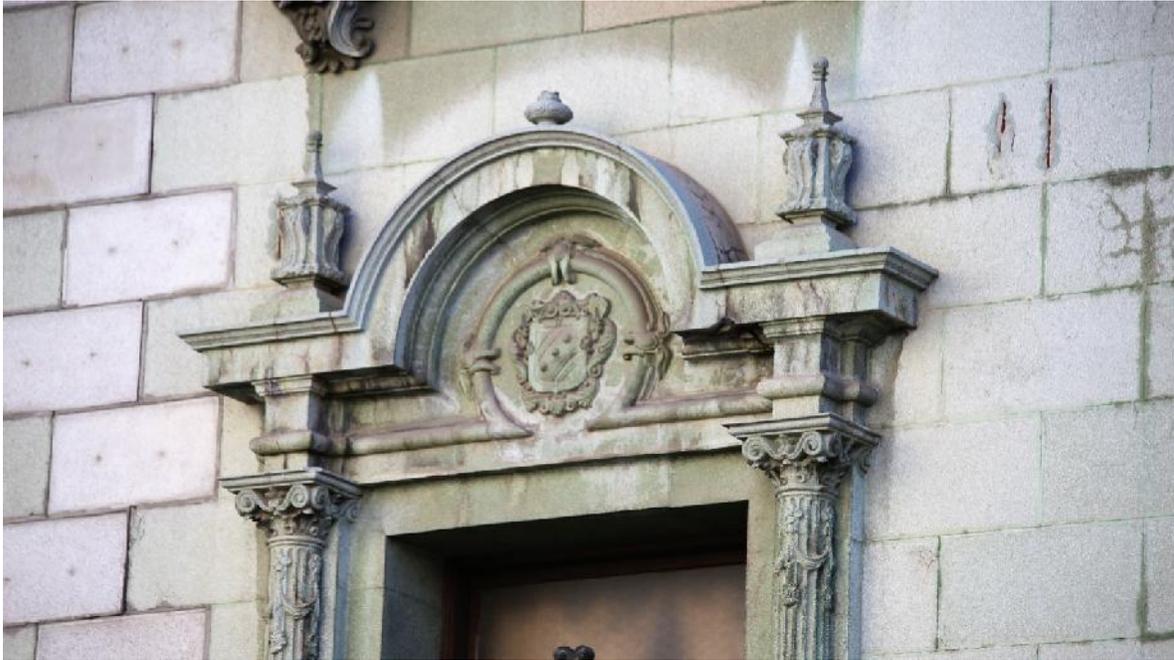
En todos los detalles superiores de las ventanas existe acumulación de hollín.

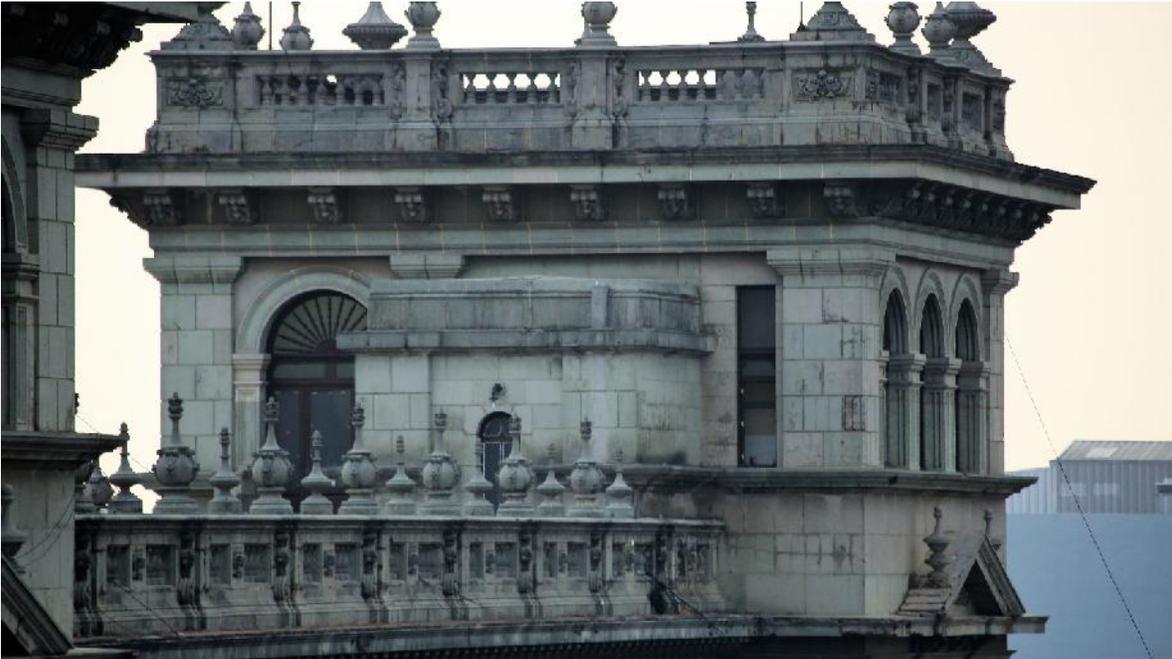
Con ubicación sobre la 7ma. Avenida este torreón posee las mismas características de deterioro causa del intemperismo y falta de mantenimiento, es visible en varias partes, desde lo más alto se logra evidenciar grietas en las fachaletas y los detalles ornamentales con evidencias de infiltración de humedad y desprendimiento en molduras varias en diversos puntos de este espacio, como fenómeno recurrente el balcón en el segundo nivel puede observarse claramente el mismo estado de deterioro que él de los demás.

Diversidad de elementos decolorados por el alto grado de deterioro.

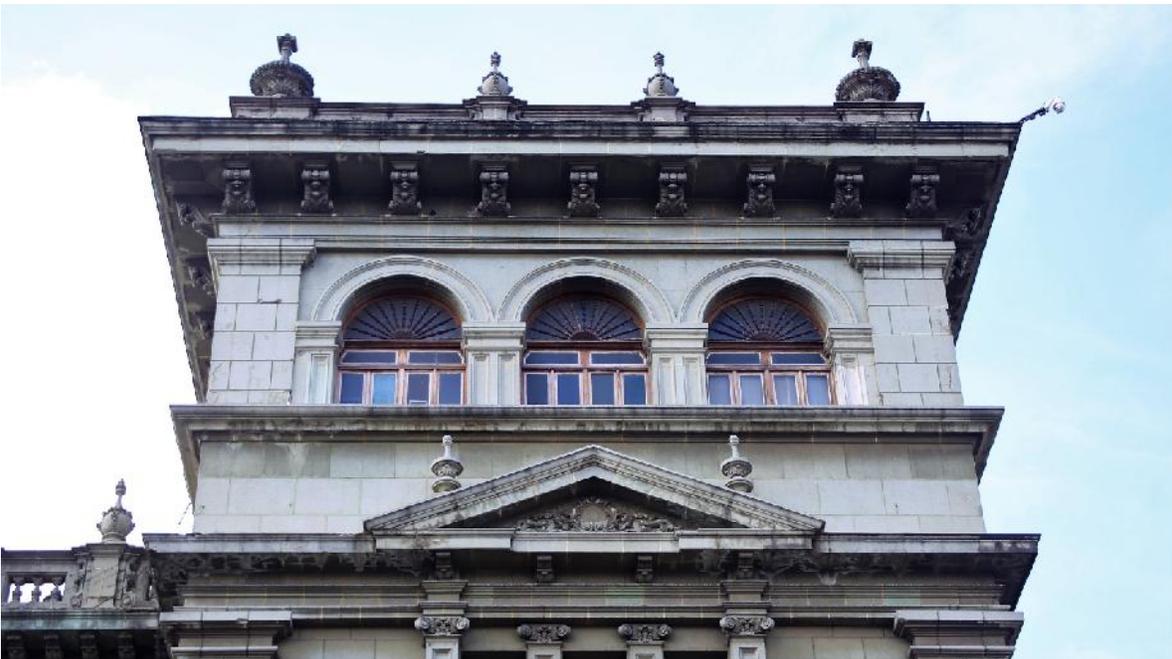
Manifestación de humedad por debajo de todas las cornisas en cada área.

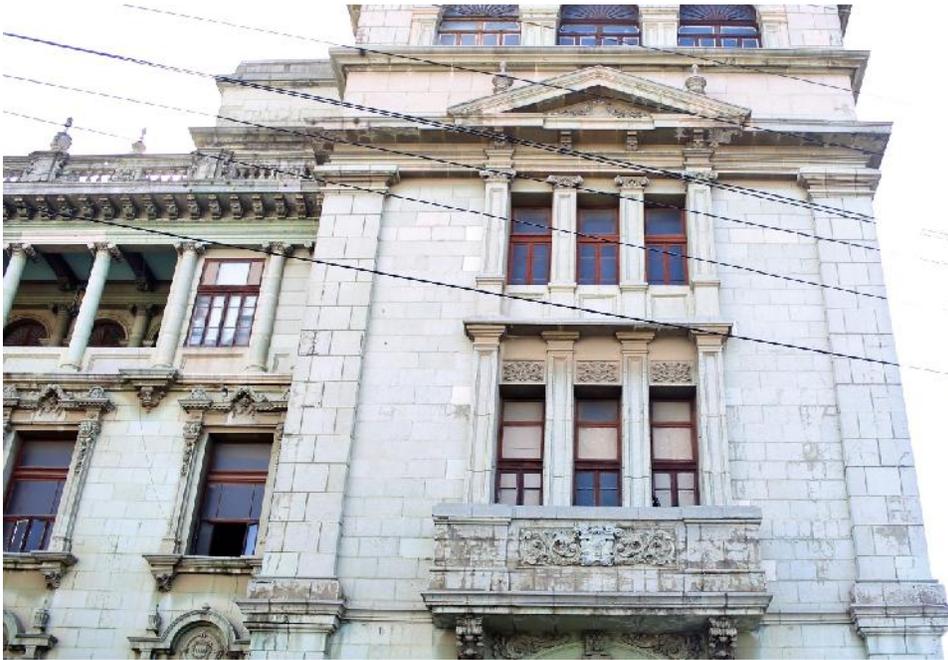
Balcón sobre la séptima avenida. Algo grado de deterioro y craquelación.

Se recomienda que posterior a una restauración de toda esta área se lleve a cabo una impermeabilización y el resane entre elementos que se encuentren separados para no albergar humedad acumulada por el tiempo.

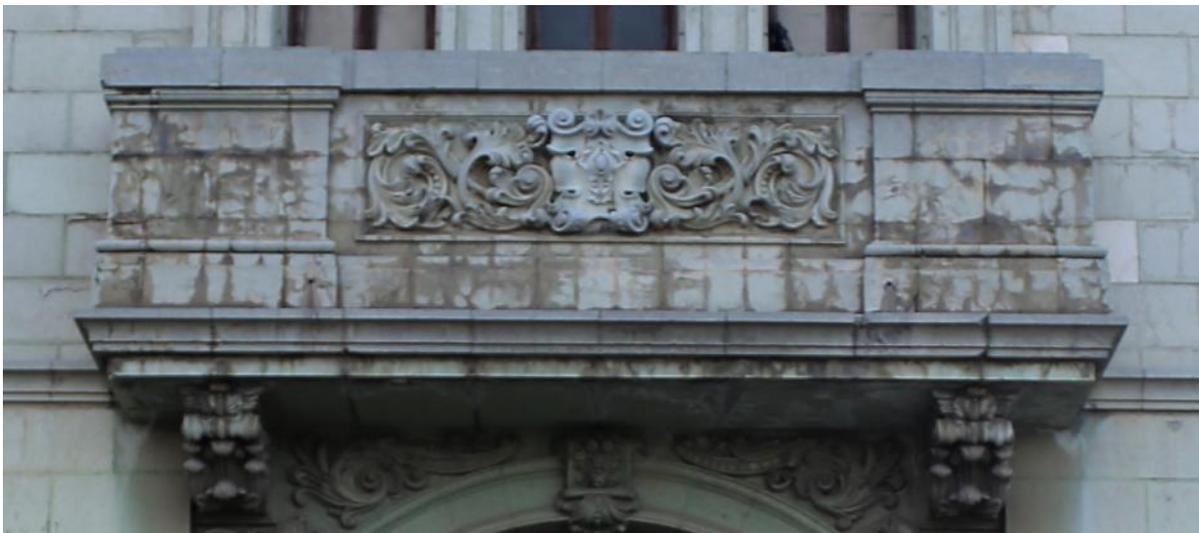
Balcón sobre la séptima avenida y quinta calle con evidencia de alto deterioro por infiltración.

En la fachada Este uno de los problemas más relevantes se manifiesta en los Balcones del segundo nivel de los Torreones, en estos espacios podemos observar que el deterioro se manifiesta con el agrietamiento de todos los elementos de que conforman el balcón, pero se ha logrado definir que estos problemas únicamente surgen en el área superficial y que no ha dañado todavía la integridad de la estructura principal.

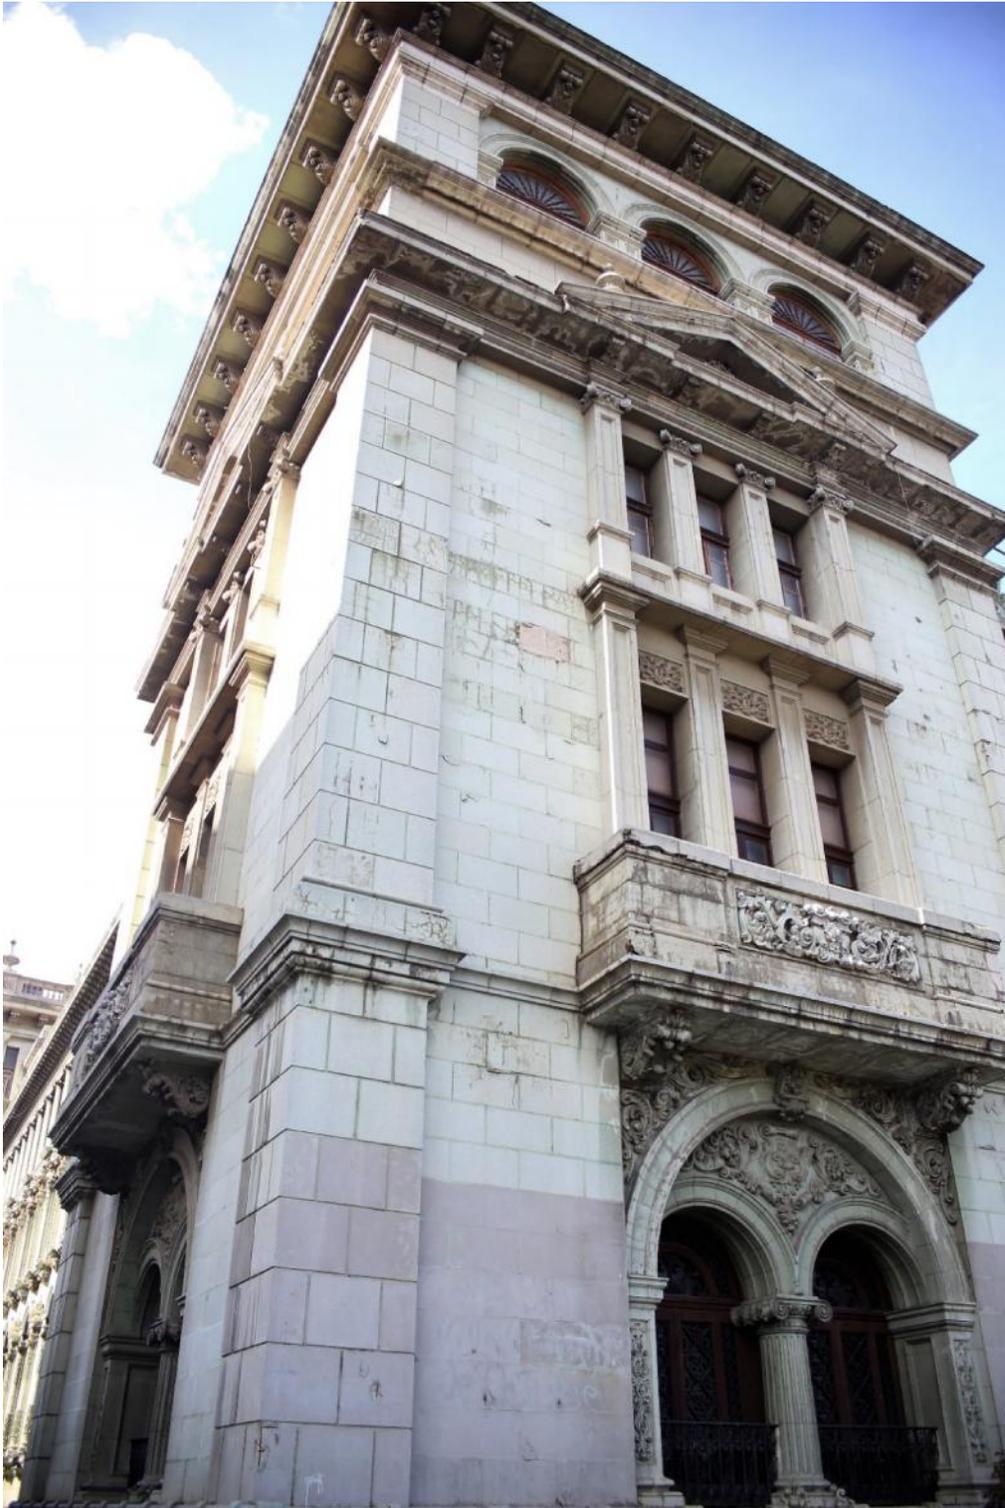
Con ubicación sobre la 6ta calle este elemento conforma parte de uno de los escenarios más emblemáticos de todo el país, no obstante a eso presenta de la misma forma o quizás más de sus elementos similares y contemporáneos como lo que son los Torreones varios la misma característica de deterioro por el intemperismo incidente en los materiales originales, desde la parte superior podemos observar como existe la inconsistencia de los elementos de tal grado que nos refleja ya soltura del mismo y exposición del refuerzo en partes varias, con mayor incidencia en el balcón del segundo nivel, por debajo de todos los elementos decorativos no existe espacio en el cual se manifieste humedad, craquelación, inconsistencia y desportilladura en molduras.

Intersección sobre sexta y sexta, altos grados contaminantes se manifiestan en partes varias.

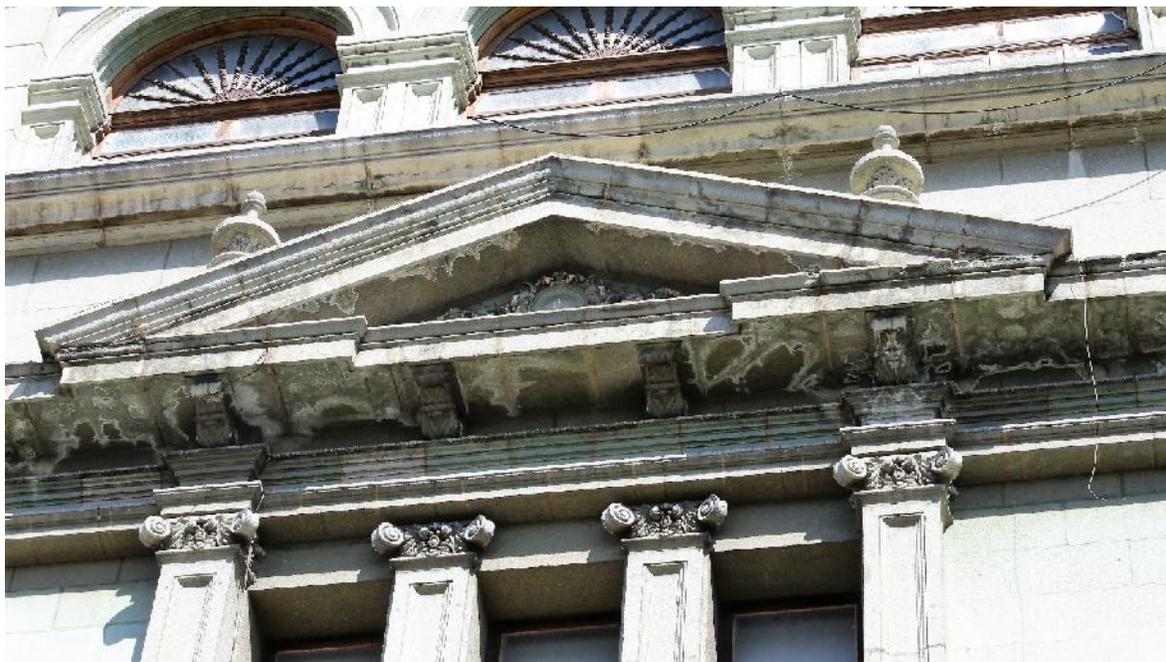
Frontón triangular ubicado en balcón del segundo nivel, oficina presidencial.

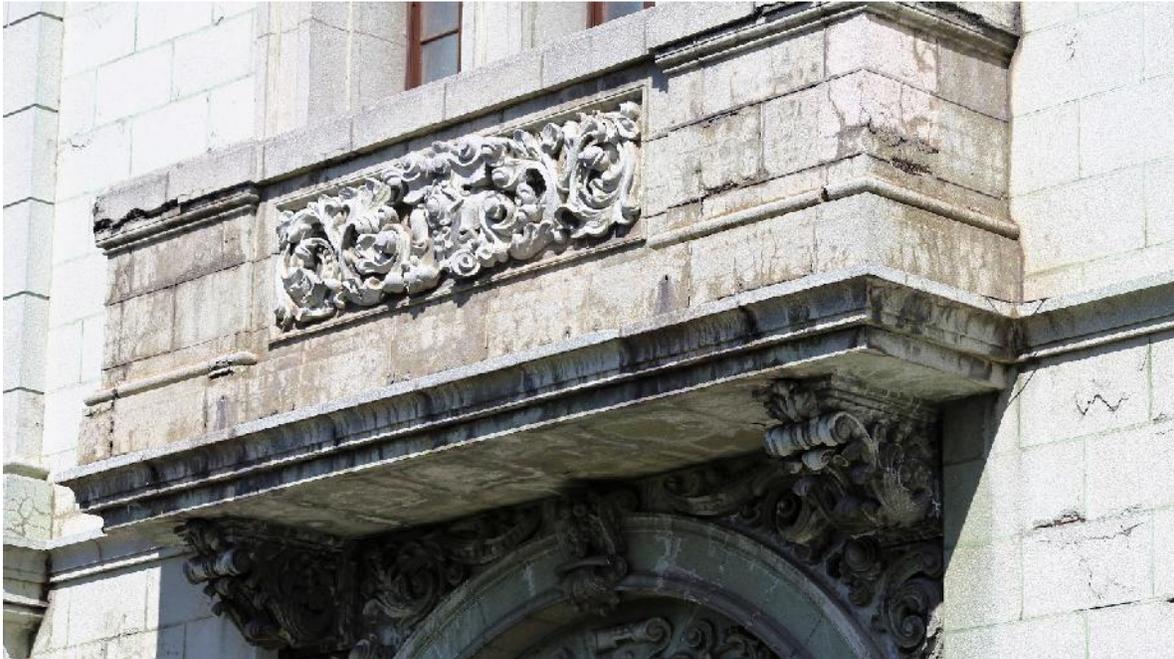
Balcón sobre la sexta y sexta en oficina presidencial, alto grado de deterioro por humedad.

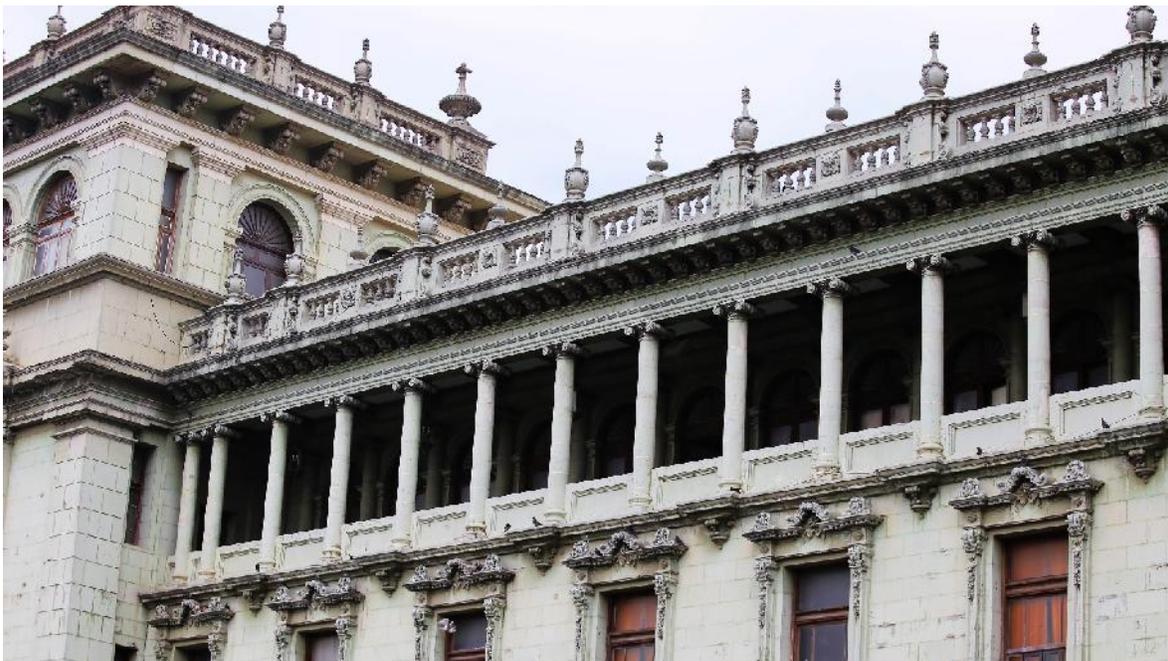
Con ubicación sobre la 6ta. Calle el módulo oeste refleja graves evidencias de infiltraciones en fachaletas las cuales se refleja con la exposición del acero de refuerzo ya corroído y manifestación en varias partes de carbonatación del mismo, también cabe mencionar que estos elementos no gozan de un recubrimiento en su originalidad tal como está normado en la actualidad, el cual dicta que debe de cubrir una pulgada de recubrimiento las mezclas cementales los anclajes. En este espacio existe a todo lo vertical la junta de construcción la cual simula un recorrido por la humedad a todo lo largo logrando sobre salir y deteriorar gran parte de este espacio.

Pináculos, balaustres, parapeto, cornisa, ménsulas, friso y columnas del área de golondrinera.

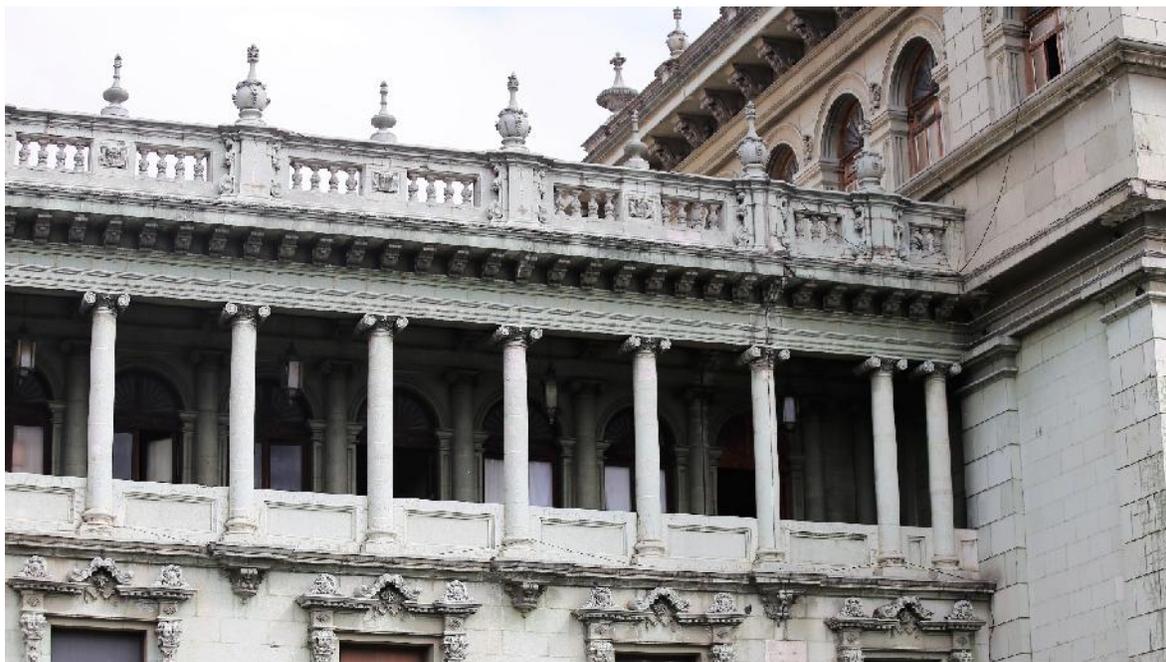
Manifestación de infiltraciones en área de junta de construcción.

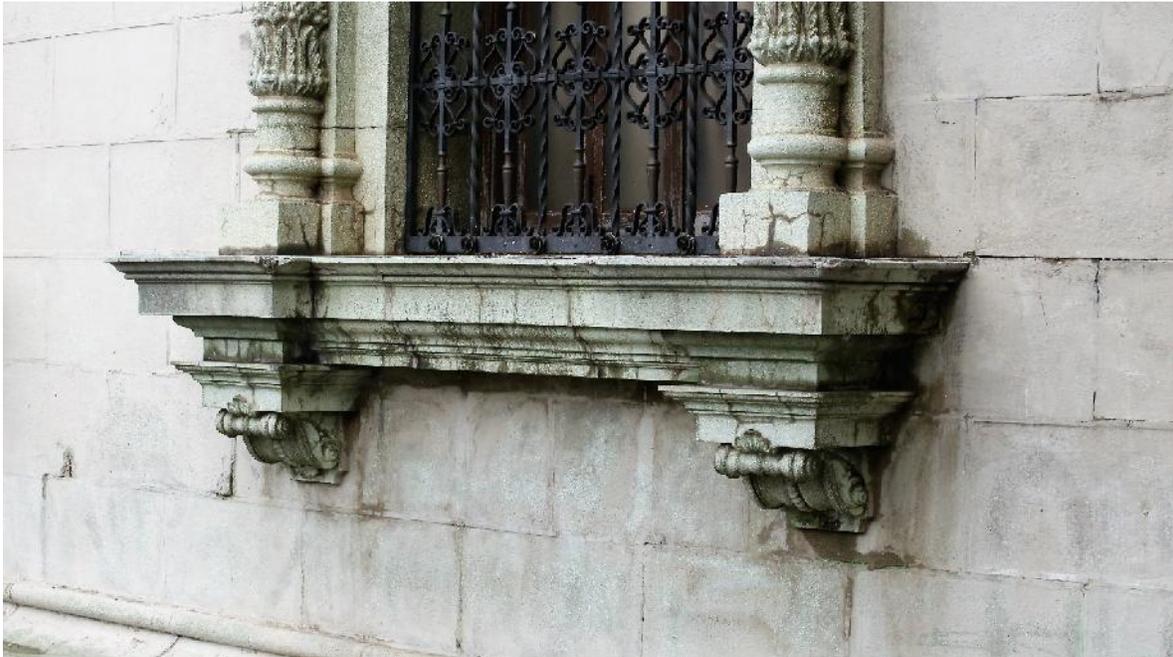
Características de infiltraciones de humedad en detalles varios en ventanas.

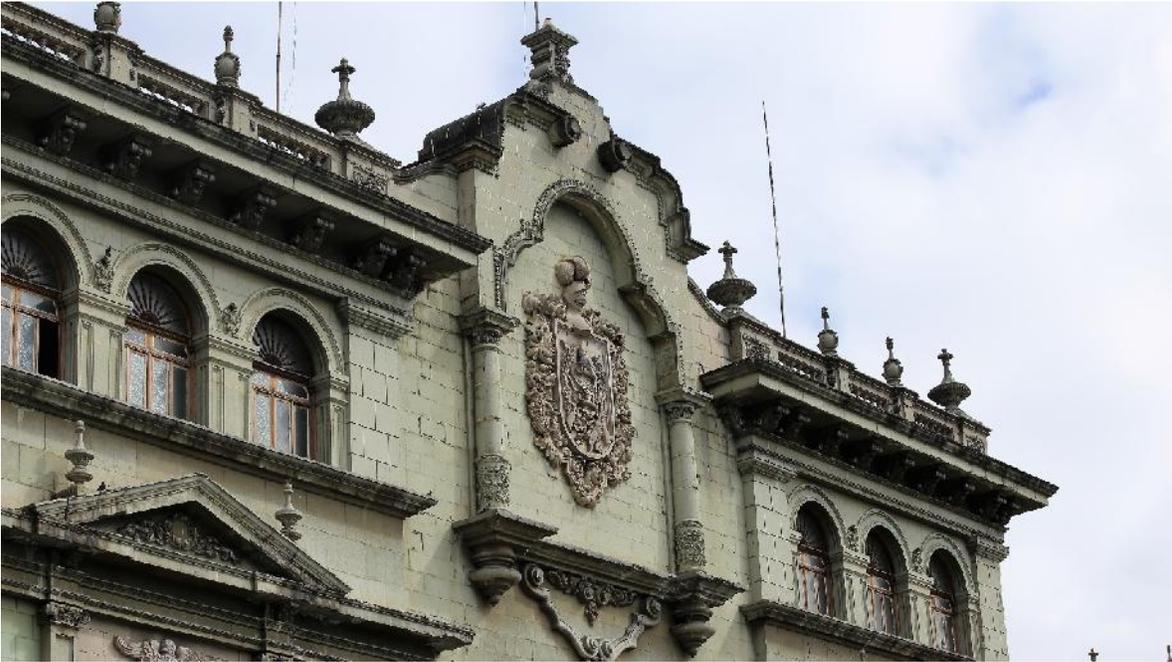
Escudo de armas en el centro del torreón central.

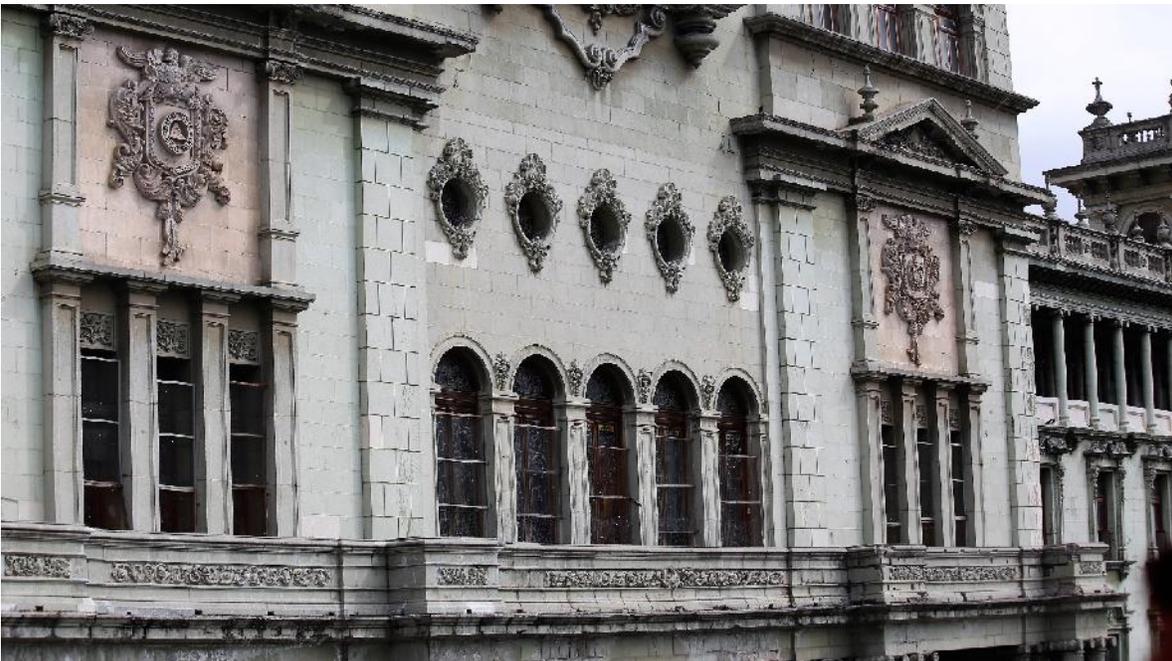
Escudos de Centro América y balcón presidencial del salón de banquetes.

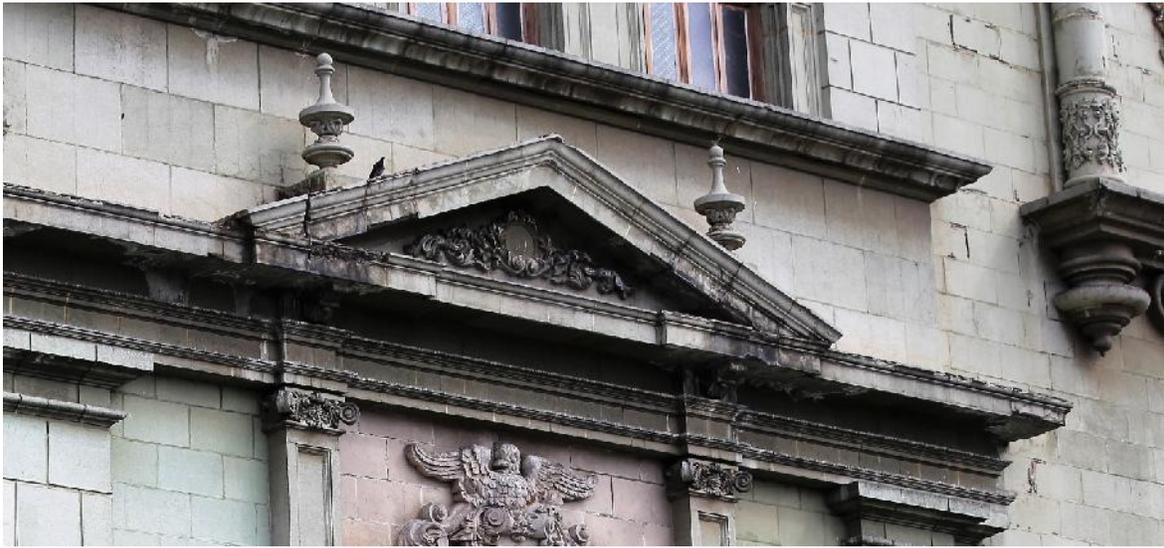
Frontón triangular de escudo de las provincias de Centro América, alto grado de desportilladuras.
