ANÁLISIS Y DIAGNÓSTICO DEL ESTADO ACTUAL DEL PALACIO NACIONAL DE LA CULTURA 2017

Ciudad de Guatemala

Elaborado por :
EDUARDO ALFREDO OVANDO DORANTES

Guatemala, Enero de 2019

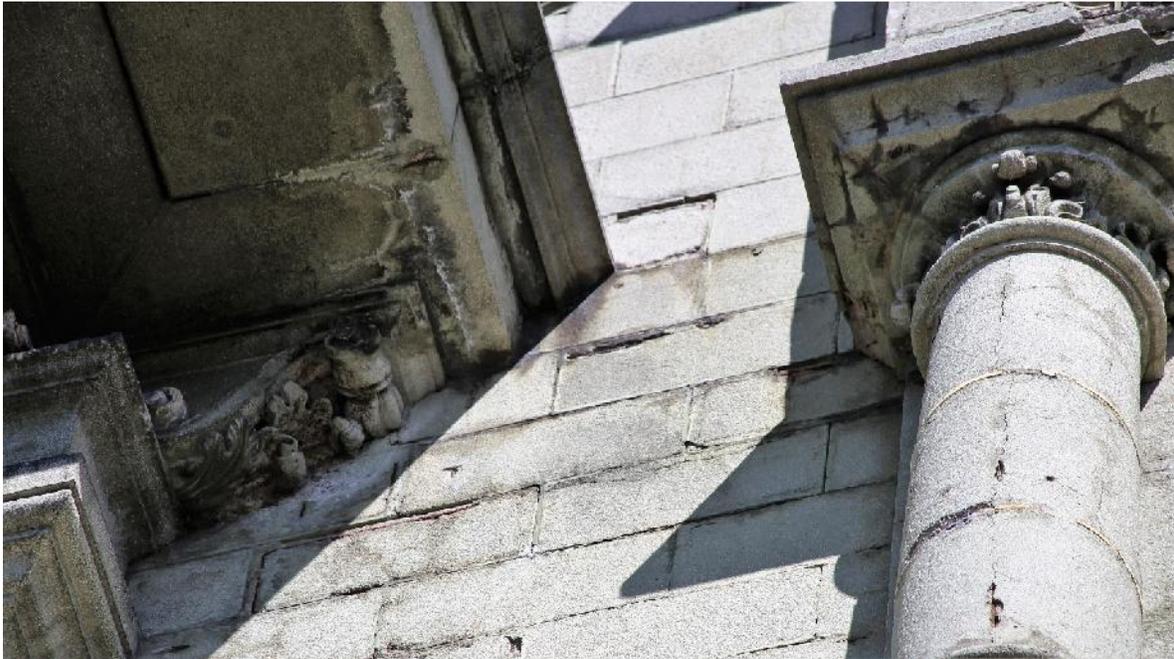
Deterioro notable en fachaleta plana módulo central en segundo nivel.

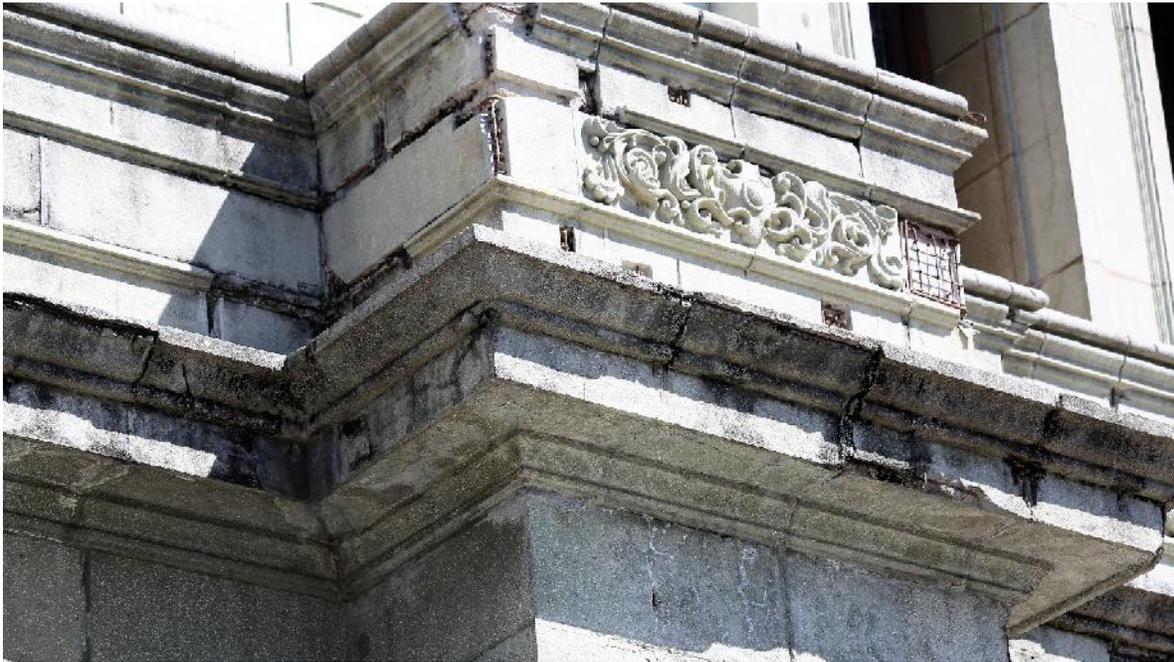
Exposición de acero de refuerzo en áreas varias en balcón presidencial.

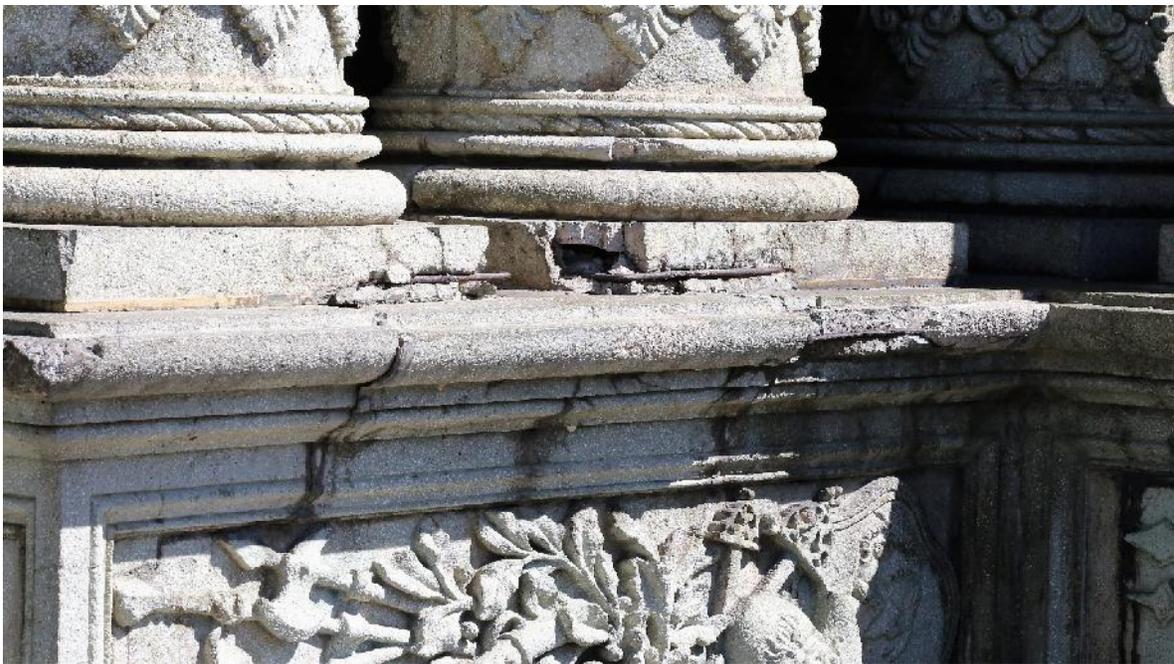
Desportilladuras graves y exposición de acero de refuerzo en bases de columnas de ingreso.

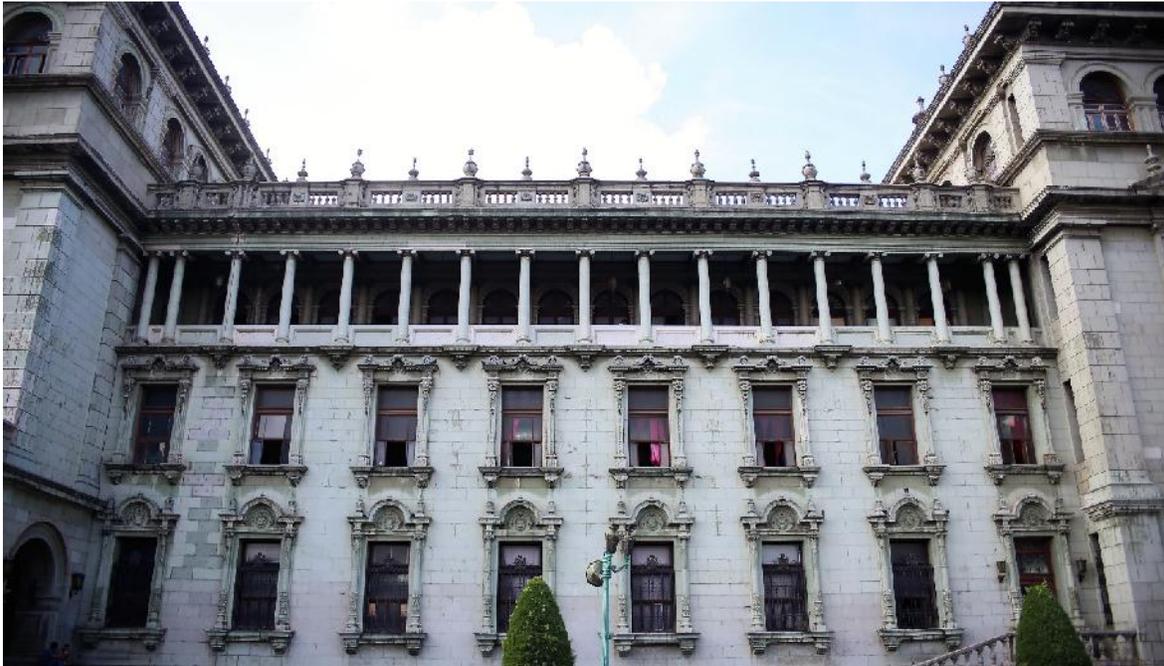
MÓDULO Este de la fachada Sur, manifestación de hollín dentro detalles varios.

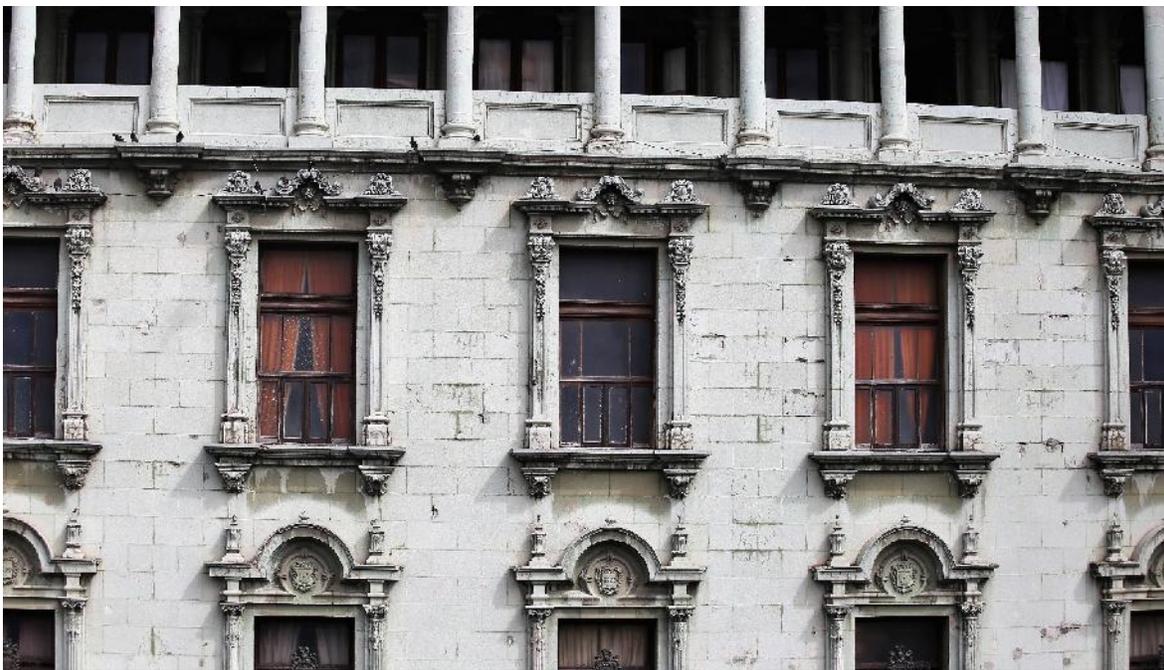
Desprendimiento de detalles decorativos en frisos de ventas.

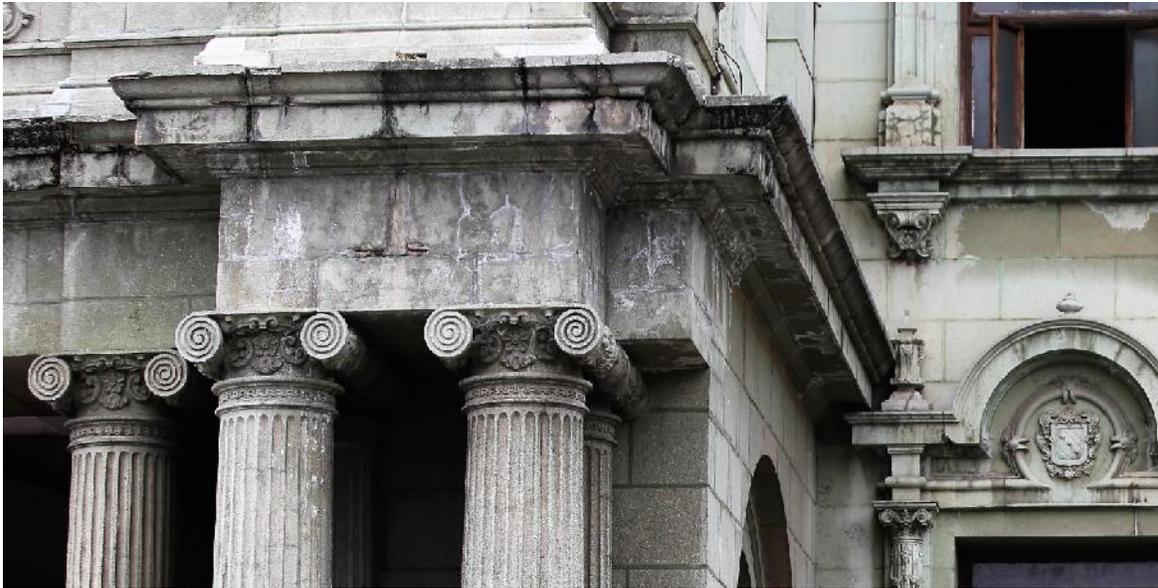
Manifestación de salitre en capitel en columnas de escalinata en acceso.

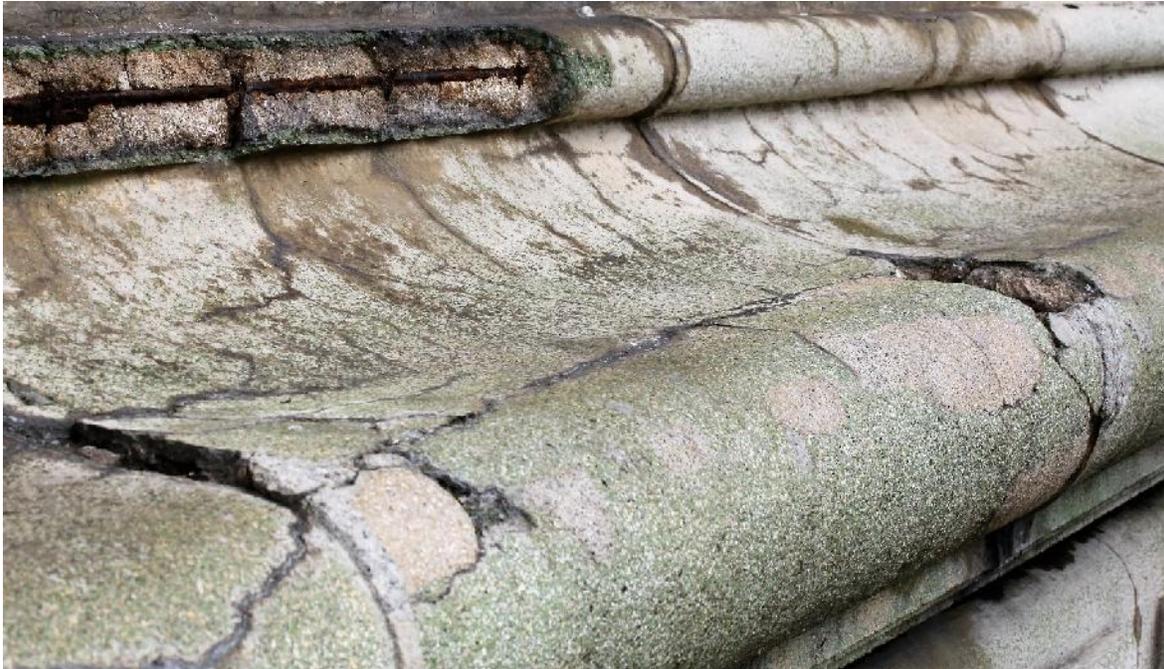
Fachaleta ondula en sócalo en todo lo largo del módulo, manifestación de acero de refuerzo con alto grado de corrosión y craquelaciones varias.

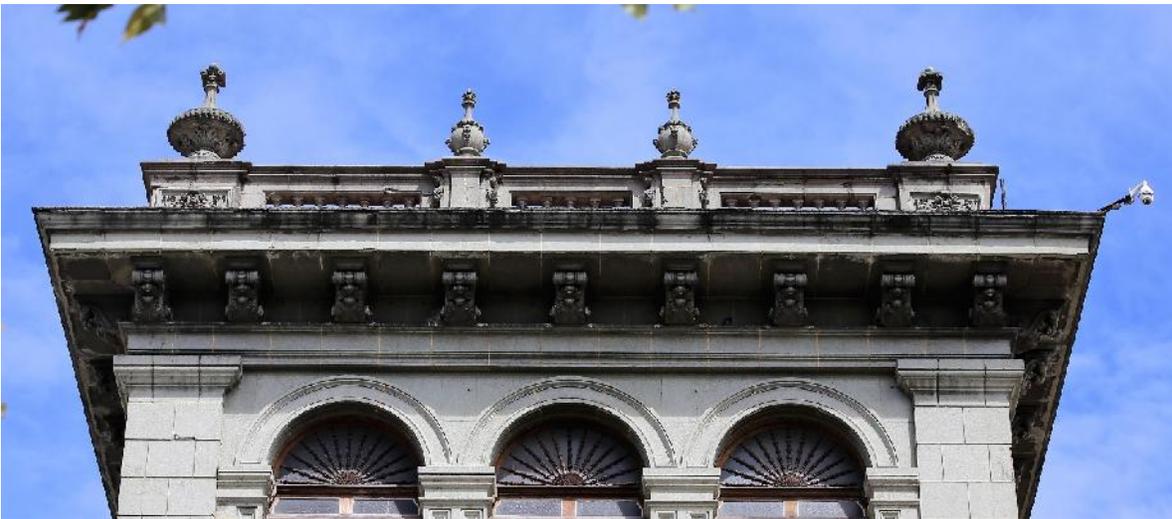
Cornisa de azotea de torreón, alto grado de manifestación de manchas de humedad.

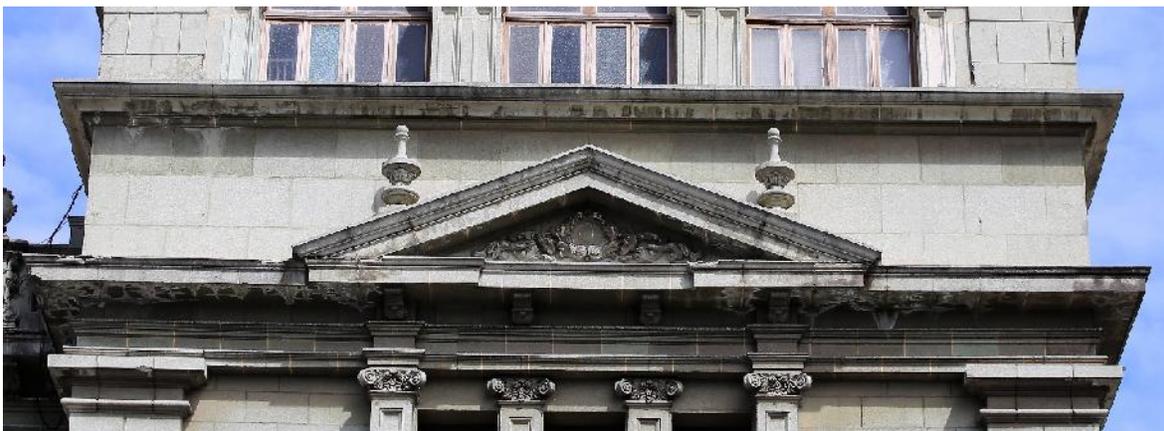
Frontón triangular y cornisa del tercer nivel con desportilladuras y manchas de humedad.

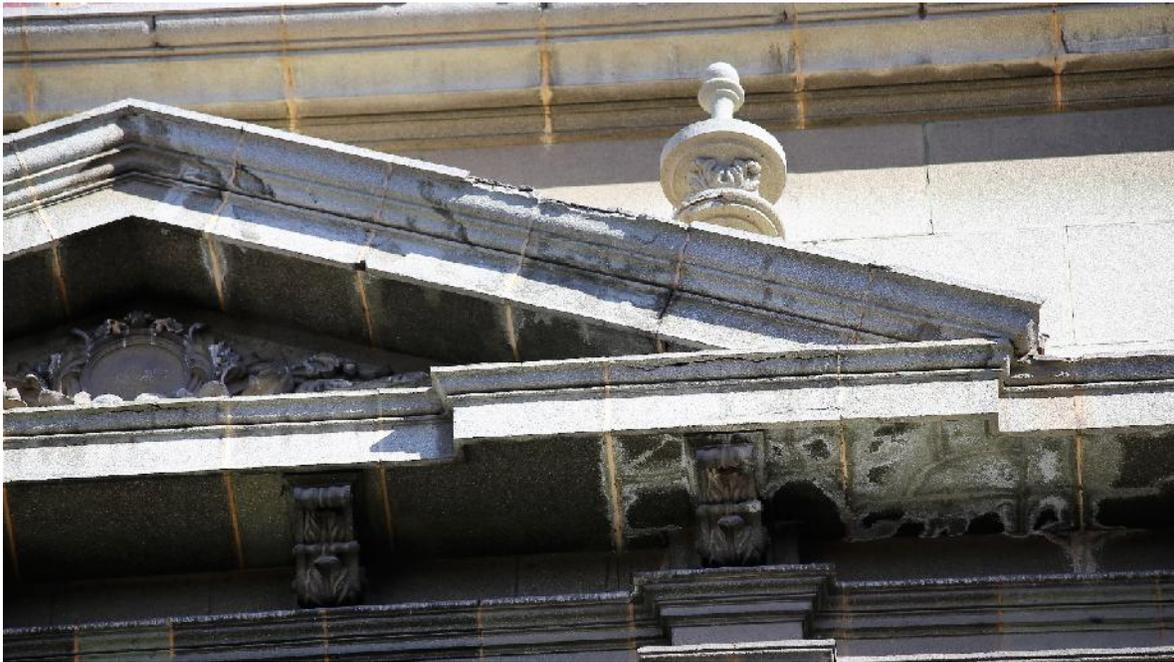
Frontón triangular del tercer nivel. Manifestación de hongo por debajo de cornisa.

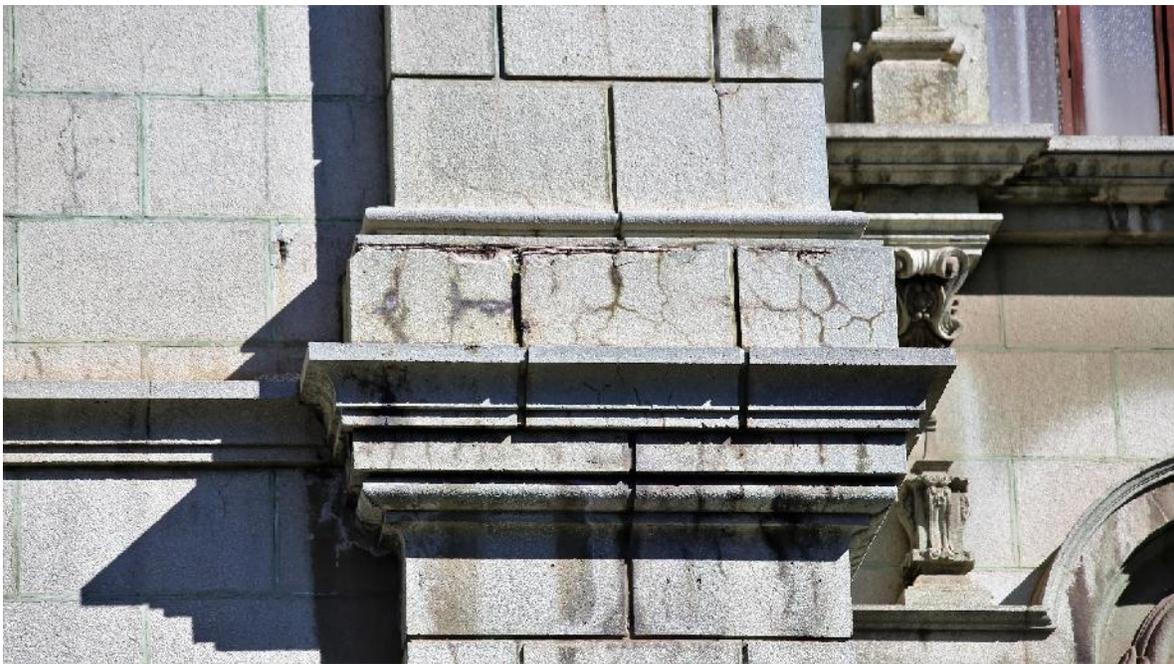
Detalle de columna entre niveles con exposición de acero de refuerzo.

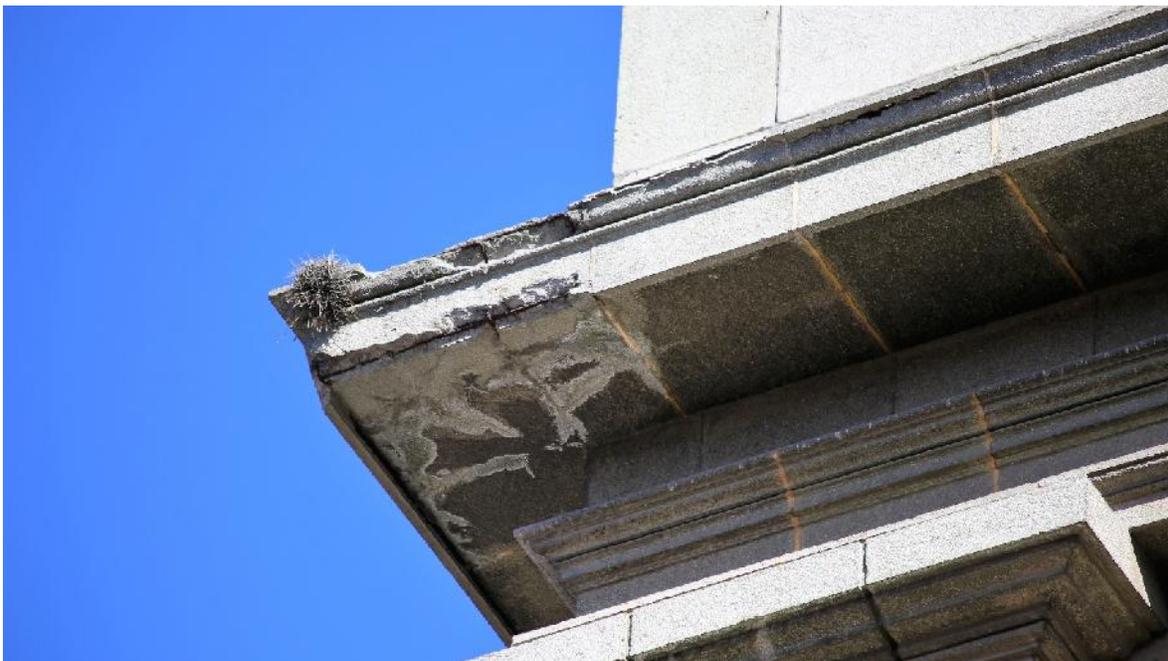
Micro flora y desportilladuras en cornisa del tercer nivel.

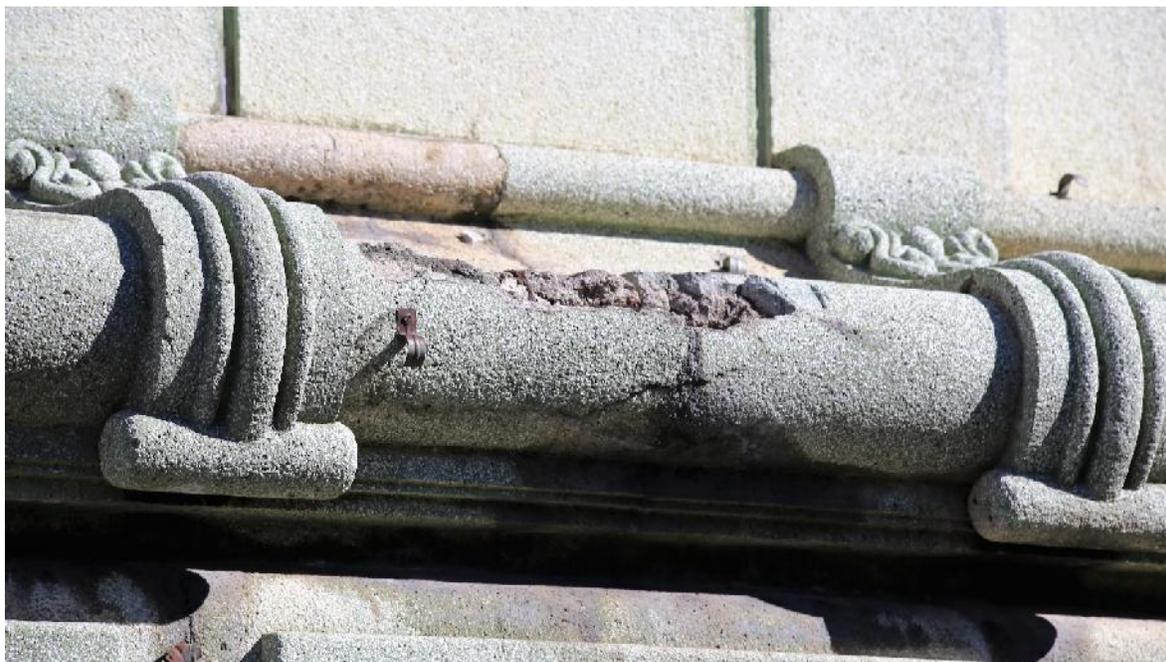
Desprendimiento de partes a todo lo largo de moldura en sόcalo.

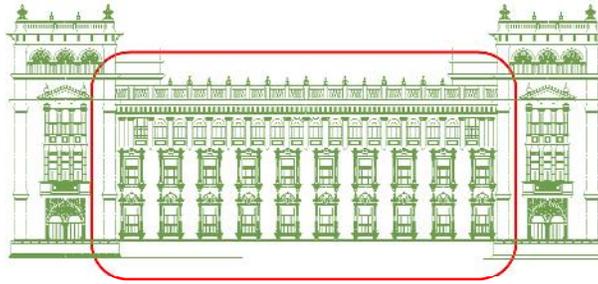
FACHADA OESTE MÓDULO CENTRAL

Con ubicación sobre la 6ta av. este elemento manifiesta exactamente los mismos problemas de deterioro evidenciándose con manchas por causa de infiltraciones por elementos poco adheridos al muro como estructura principal, este se logra evidenciar claramente por las grietas de varios elementos.

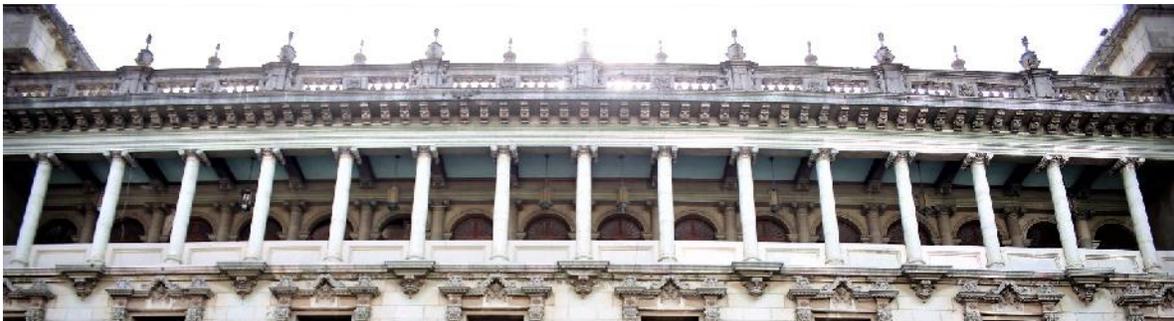
Golondrinera del tercer nivel. Acumulativos de hollín en partes varias de detalles decorativos en capitel de columnas con ménsulas en cornisa.

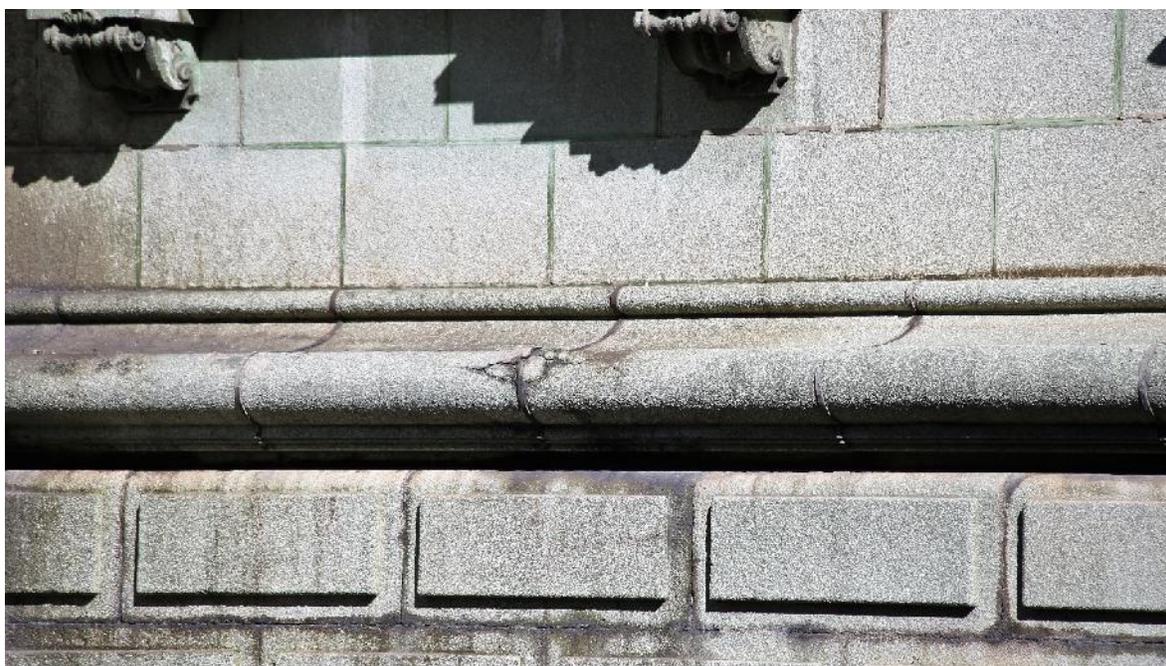
Fachaleta ondulada a nivel de socalo en nivel uno.

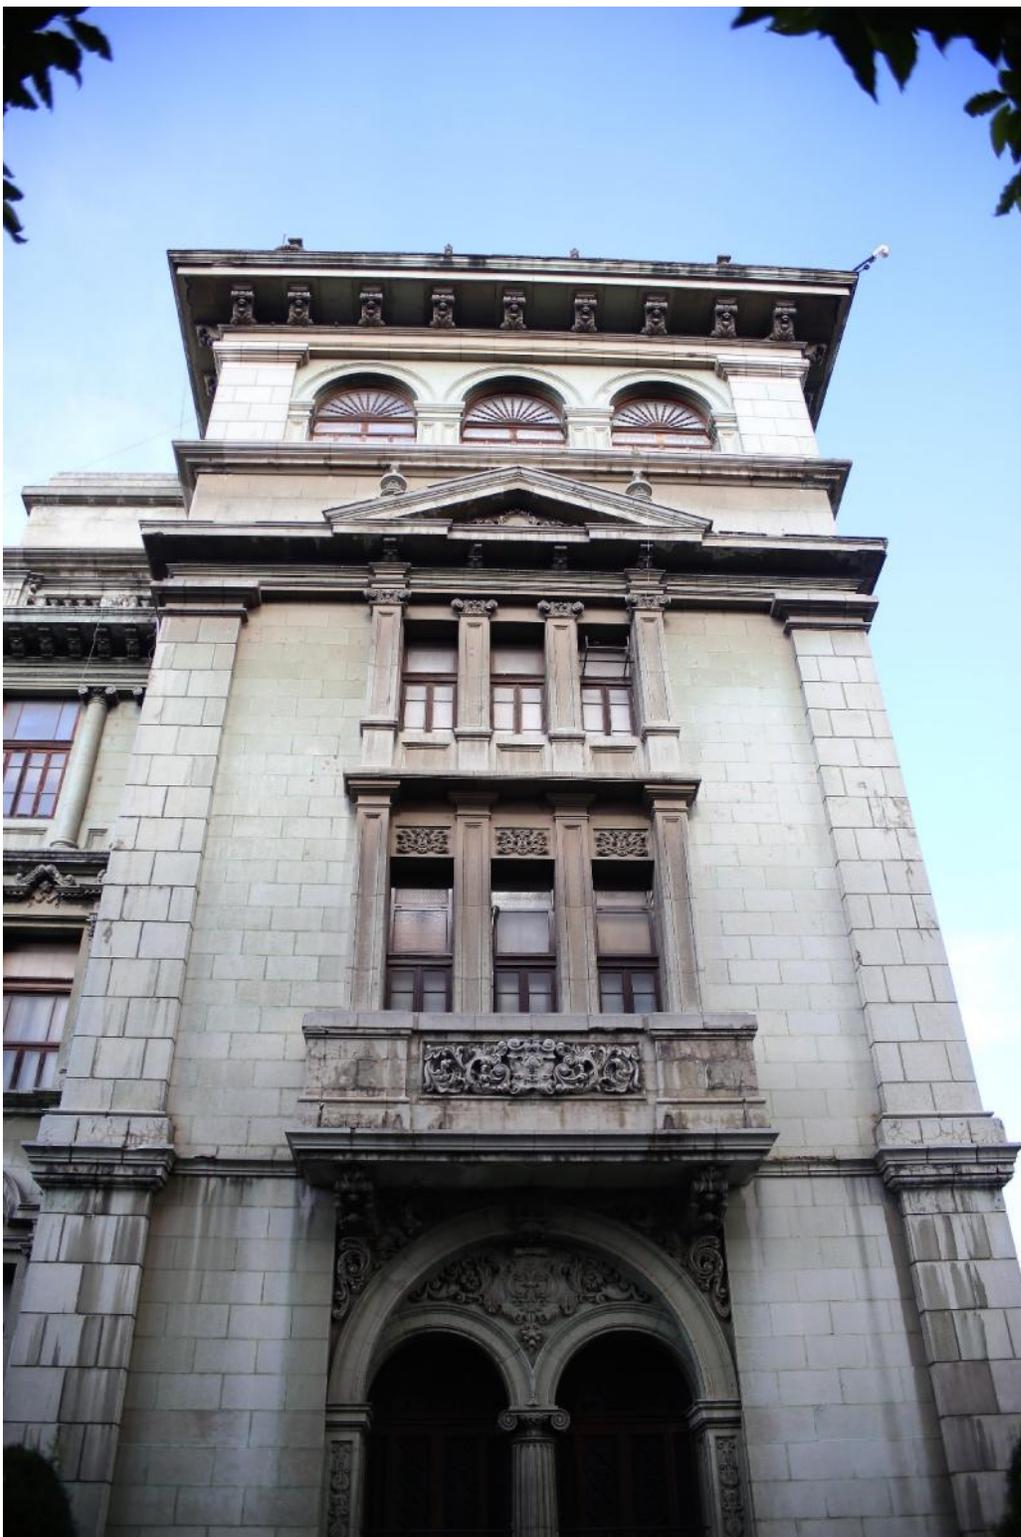
Vista sobre la sexta avenida.

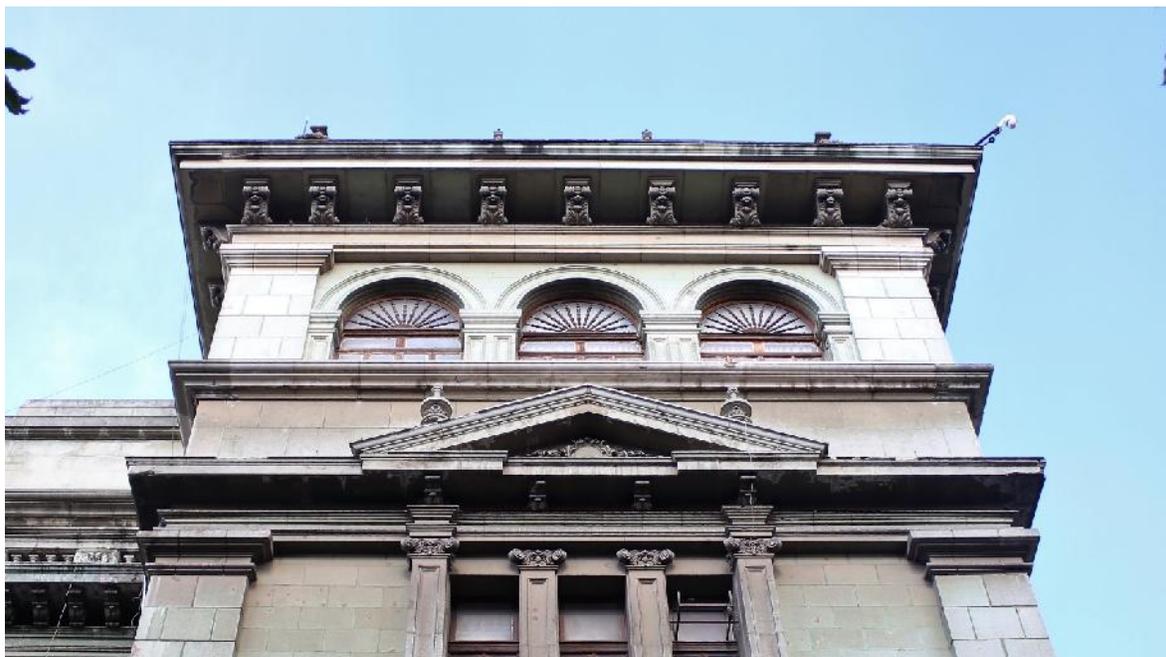
Cornisas del cuarto nivel y tercero con alto grado de deterioro.

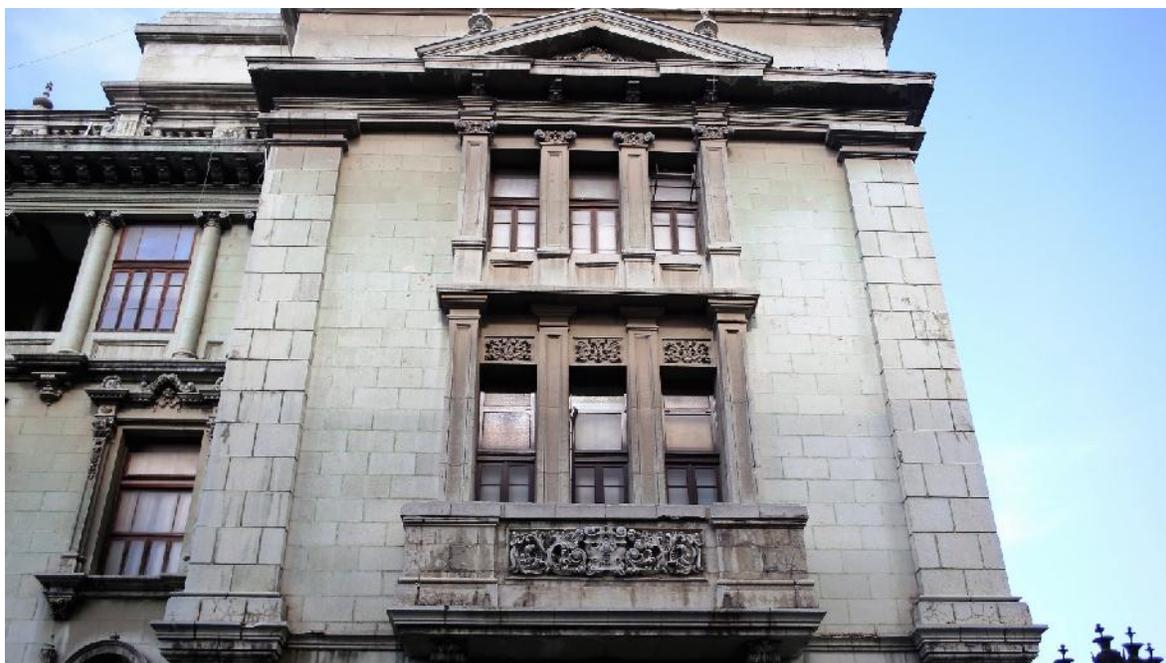
Balcón de oficina presidencial sobre la sexta avenida.

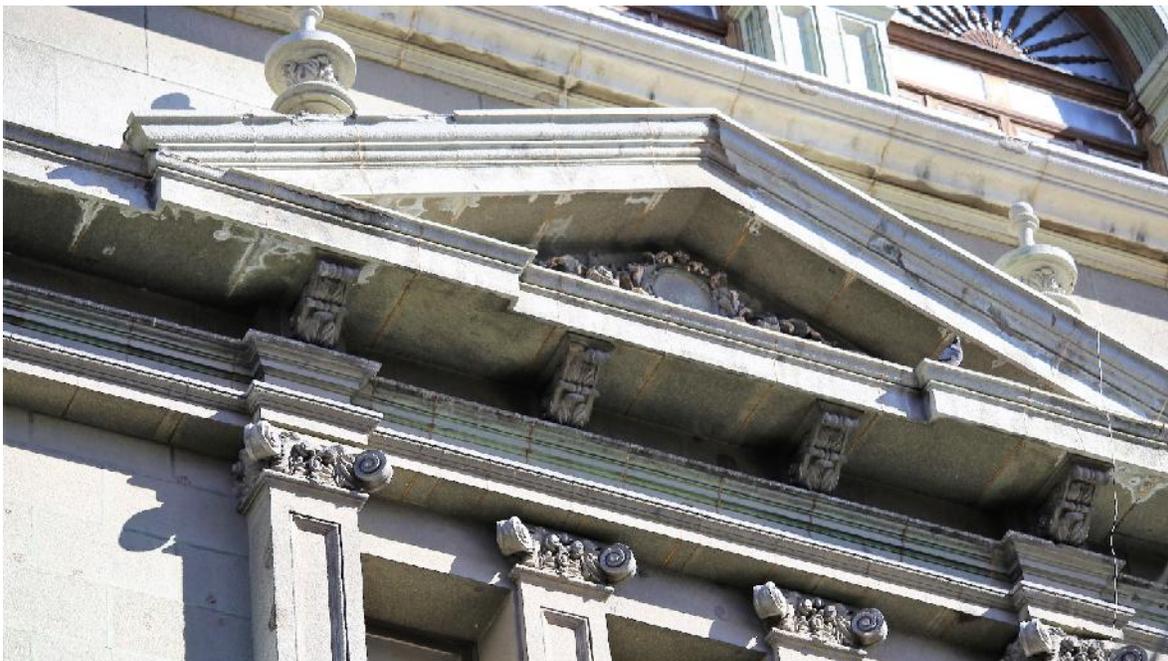
Frontón de balcón de oficina presidencial.

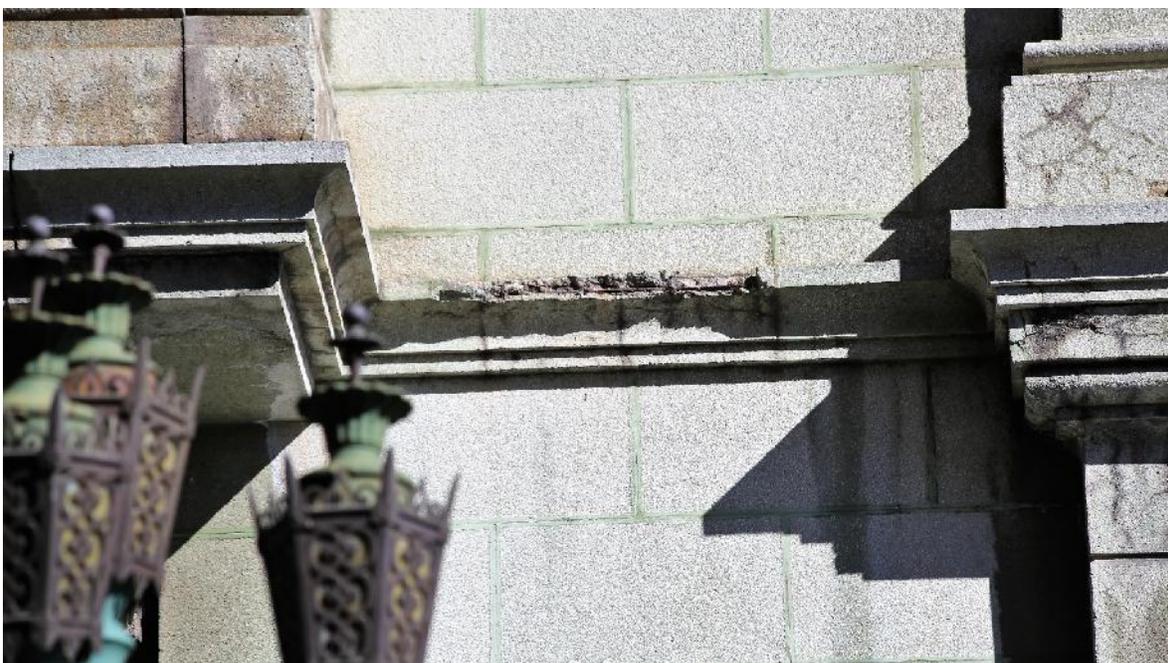
Moldura decorativa entre niveles.

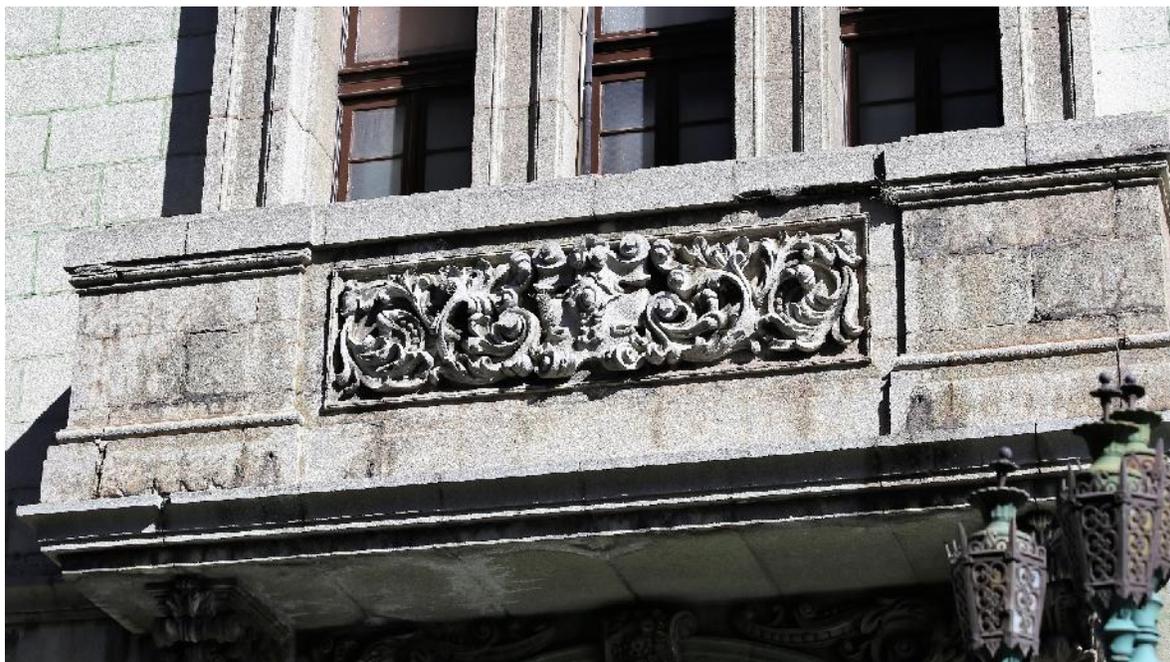
Balcón de oficina presidencial sobre la sexta avenida.

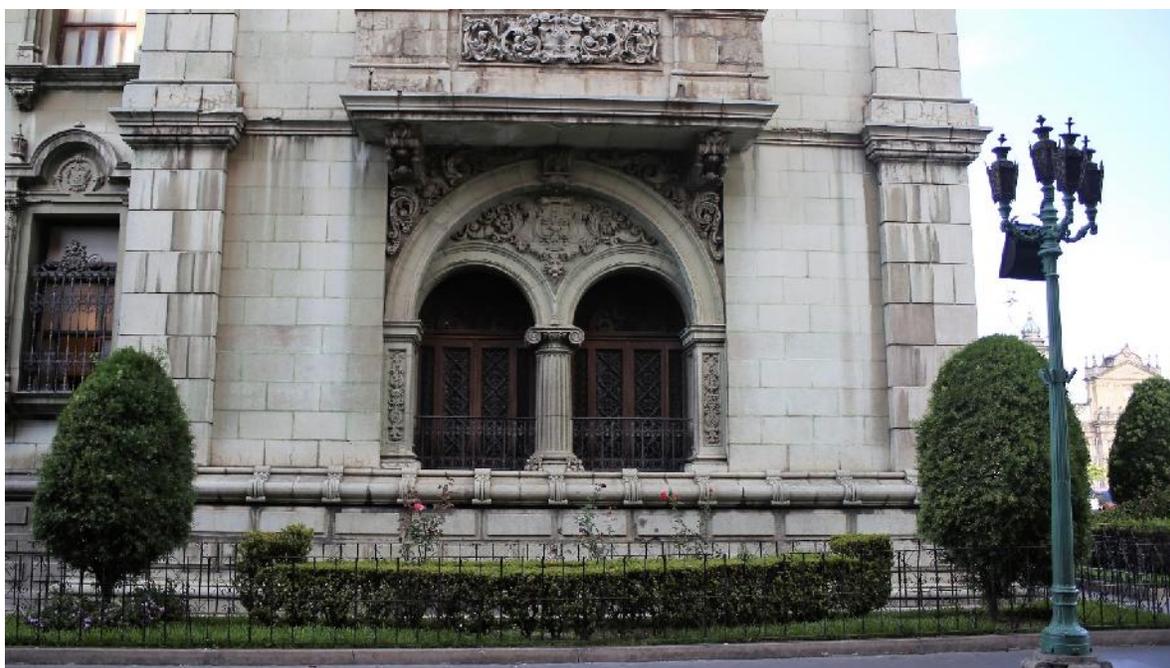
Vista de balcón de oficina de cancillería sobre la sexta avenida.
