CATALOGACIÓN DE LA IGLESIA
DEL CERRITO DEL CARMEN

Ciudad de Guatemala, Guatemala.

Guatemala, mayo de 2022.

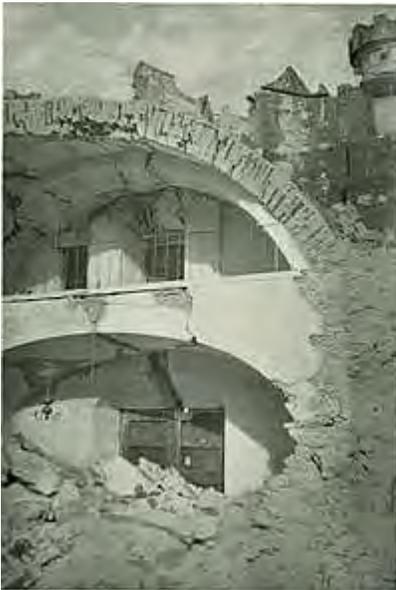
Figura 3. Restos de la iglesia dañada por los terremotos de 1917 y 1918. Fuente https://es.wikipedia.org/wiki/Cerrito_del_Carmen

La iglesia resistió el primer sismo pero el 3 de enero de 1918 se desplomó, no fue hasta 2 años después que comenzaron los trabajos para la reconstrucción, aunque habían partes que habían quedado en pie todo fue totalmente demolido para poder reconstruirla, la obra corrió a cargo del arquitecto italiano Guido Albani, se reconstruyó como la

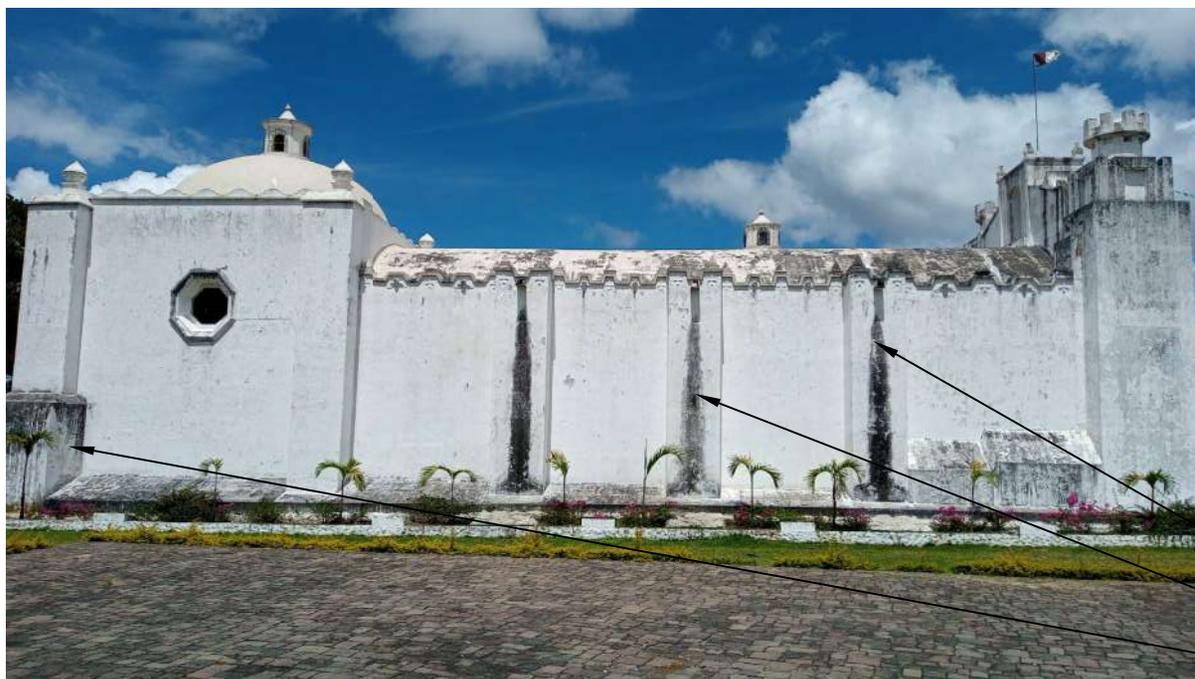
Fachada Lateral

2/3/4/7/9/8/12
