Lesbia Cynthia Lucrecia
Domínguez Barrios

Restauración de la Imagen
Ecce-Homo
Parroquia Nuestra Señora de
los Remedios (Escuela de Cristo)
La Antigua Guatemala

Guatemala, septiembre de 2007

Este estudio fue presentado por la autora como Proyecto Final, requisito previo a su graduación de Técnico en Restauración de Bienes Muebles.

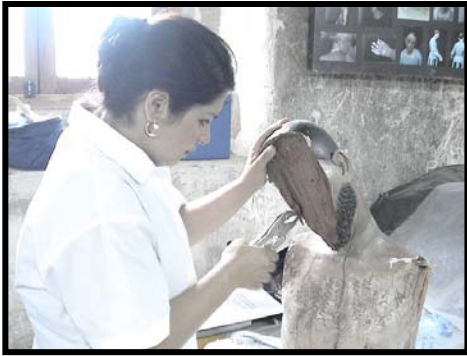
Eliminación de objetos ajenos al soporte

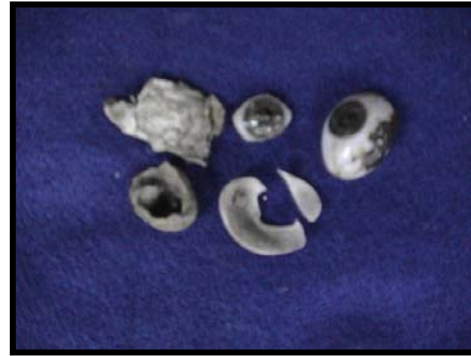
Fragmentos de los ojos de vidrio que poseía la imagen

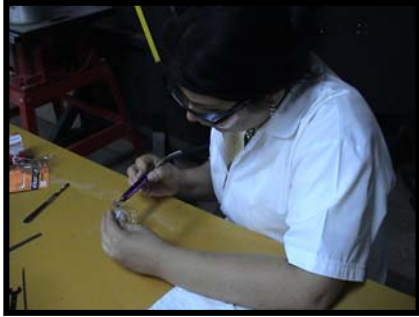
Elaboración de ojos de vidrio

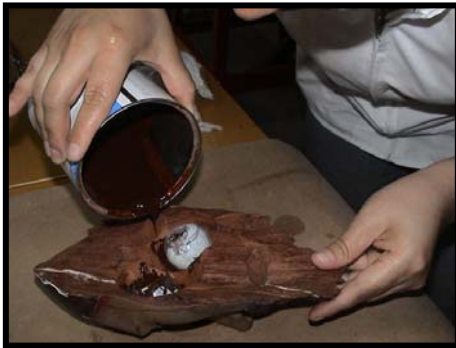
Consolidación de los ojos de vidrio

Se iniciará el trabajo removiendo la mascarilla y colocando los ojos, los cuales no se pueden observar a simple vista si están totalmente deteriorados, de ser así se cambiarían, pero si están recuperables se conservarán interviniéndolos para preservarlos. Se consolidaran con la técnica antigua de brea con polvo de barro cocido.

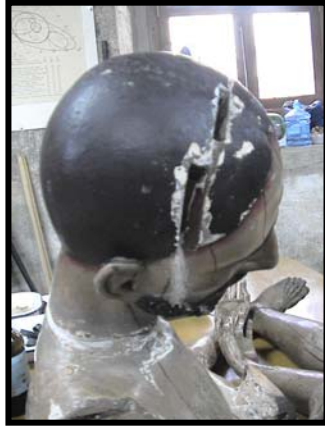
Injertos de madera de cedro en el área de la cabeza

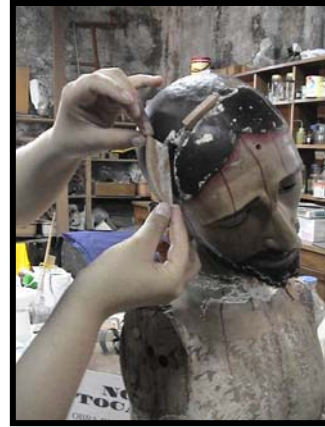
Injertos de madera de cedro en el área de la cabeza

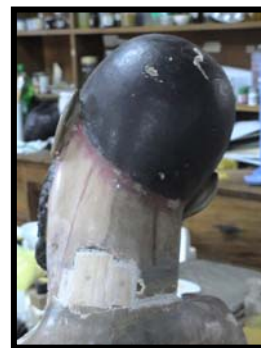
Nivelación de injertos en el área del cuello

Para reparar las grietas y fisuras del cuello se procederá a tarugar con tarugos de madera de chichipate ya que ésta es una madera dura y le dará firmeza a la unión de la cabeza con el torso.

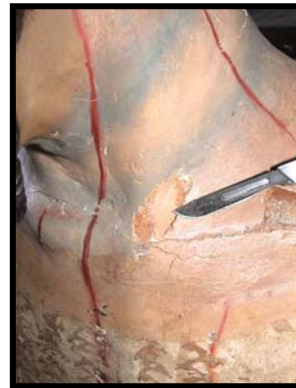
Limpieza mecánica de repinte con bisturí

Se realizarán pruebas con diversos solventes para proceder a retirar el repinte que posee en el rostro, cuello y hombros con el fin de conservar el encarnado original.

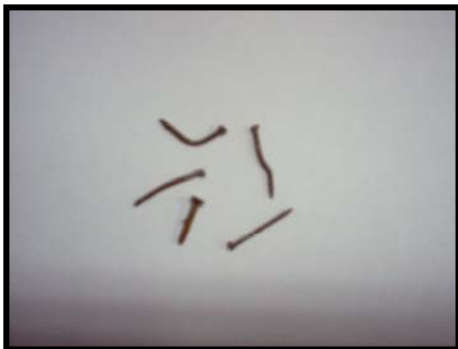
Eliminación de alfileres y puntas de clavos

Se eliminaron los alfileres y puntas de clavos que se encontraban insertos en el mismo.

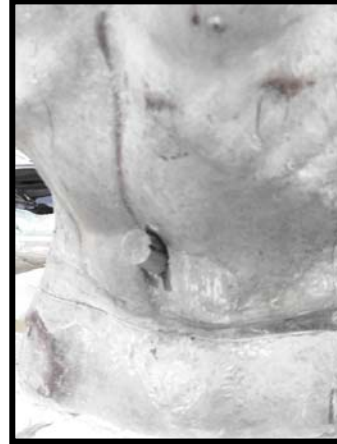
Tarugado del torso hacia la cintura con tarugos de chichipate

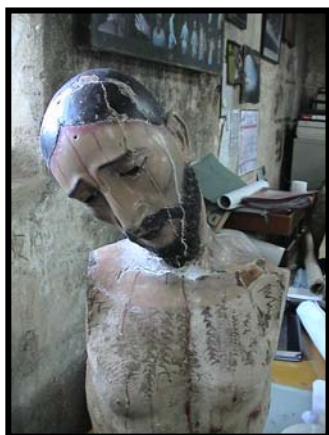
Limpieza superficial del torso

Se realizaron pruebas con diversos solventes y se eliminó el repinte que tenía en una parte de los hombros, el cual llegaba hasta la parte del pecho, esta limpieza se realizó con el fin de rescatar y conservar el color del encarnado original.

Se realizó una limpieza por abrasión con blanco de España y agua destilada, para eliminar manchas y suciedad en general.

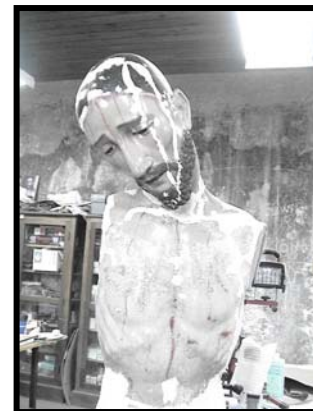
Integración de Base de Preparación

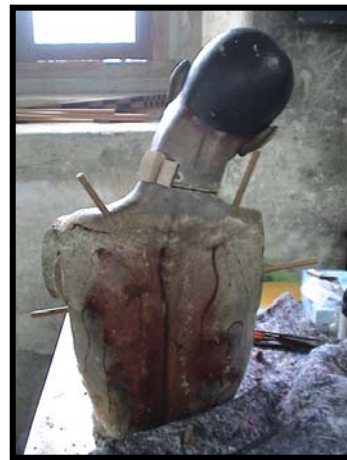
Tarugado en áreas de hombros y espalda realizados con tarugos de caoba

Se consolidó la grieta de la unión de los hombros con el cuello, inyectando adhesivo y tarugando, con el fin de asegurar las dos partes pertenecientes a la estructura.

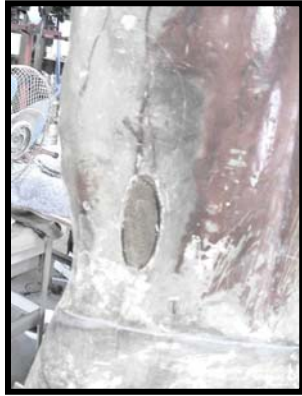
Tarugado en el áreas de cintura a la cadera, realizados con madera de chichipate

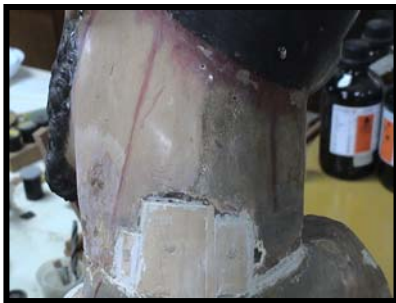
Evidencia de limpieza en cuello

Se realizaron pruebas con diversos solventes y se procedió a retirar el repinte que tenía en el cuello y hombros, con el fin de conservar el encarnado original.

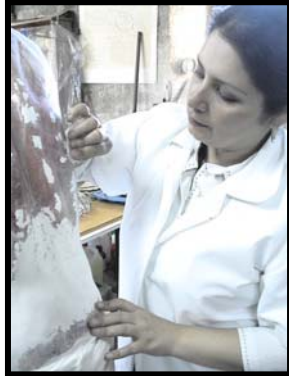
Integración de Base de Preparación

Se Integró Base de Preparación (blanco de España y cola de res), en áreas donde existían faltantes de la misma. Estos resanes se realizaron en pequeñas áreas a lo largo de la espalda y en la grieta que cruza en forma transversal de hombro a hombro, en la unión de los hombros con la espalda. Además se integró la misma en los rayones existentes de la espalda hacia la cintura.

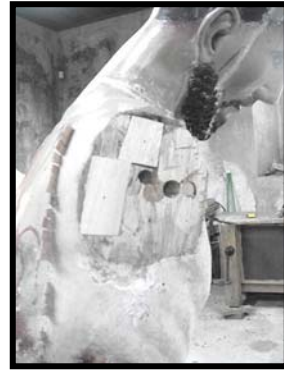
Injertos en la junta del brazo derecho

Se despegaron las juntas del hombro hacia el torso, como la del antebrazo hacia el brazo. Se limpiaron las caras de las juntas con alcohol rebajado y bisturí. Se pego tanto la grieta del hombro como la del brazo y se procedió a asegurarlas con tarugos de madera.

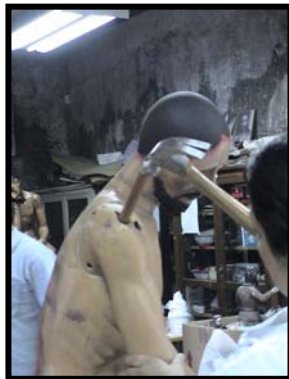
Tarugado del brazo realizado con tarugos de cedro

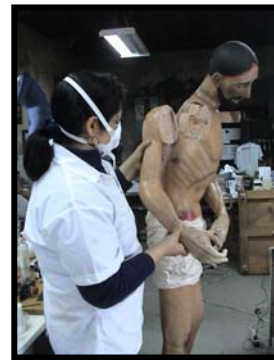
Consolidación del hombro y brazo derecho

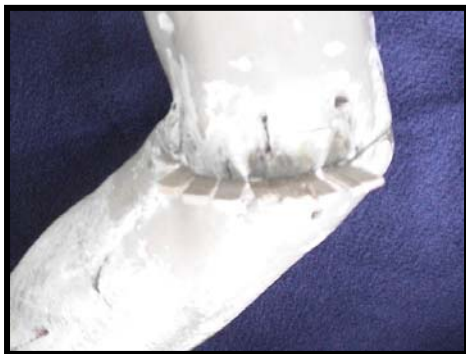
Consolidación de la junta antebrazo a codo, realizadas con cuñas de madera de cedro

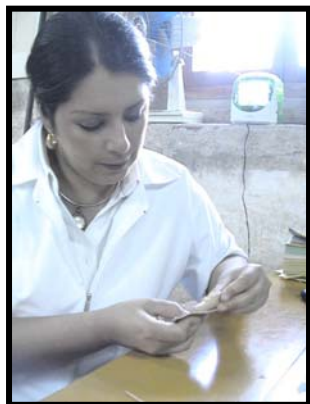
Elaboración del dedo meñique

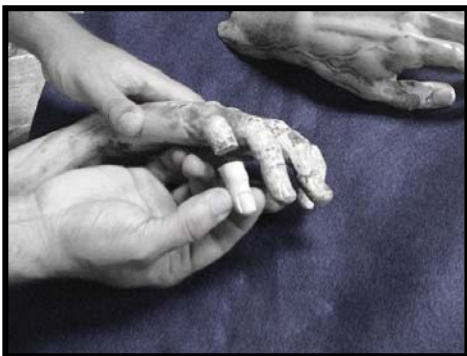
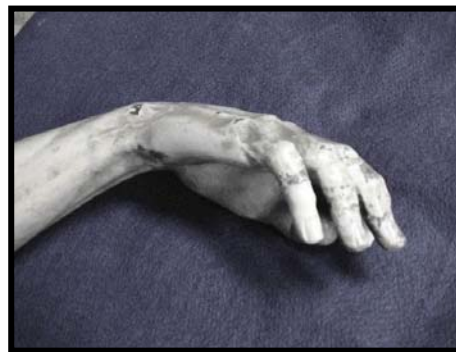
Consolidación del dedo meñique

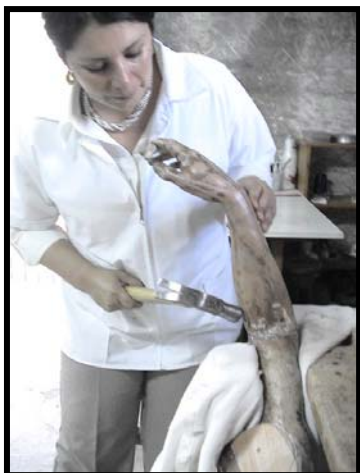
Consolidación del brazo al antebrazo por medio de tarugos de madera de cedro

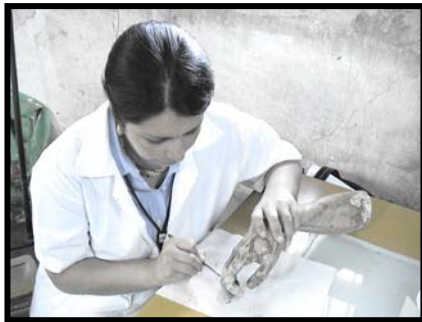
Limpieza de la junta del brazo con el antebrazo, realizada con bisturí

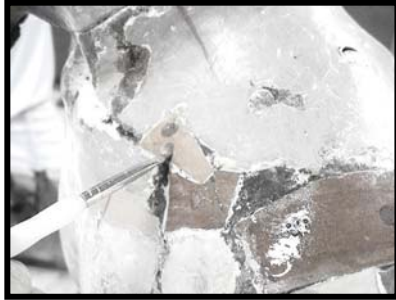
Integración de cola de res en áreas previas a integrar Base de Preparación

Se Integró Base de Preparación (blanco de España y cola de res), en áreas donde existían faltantes de la misma. Estos resanes se hicieron en la grieta que se encuentra en el hombro y la del codo. Así como en áreas varias mínimas en toda la longitud del brazo y la mano.

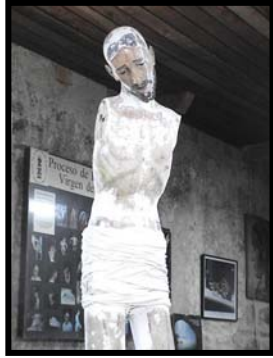
Integración de Base de Preparación

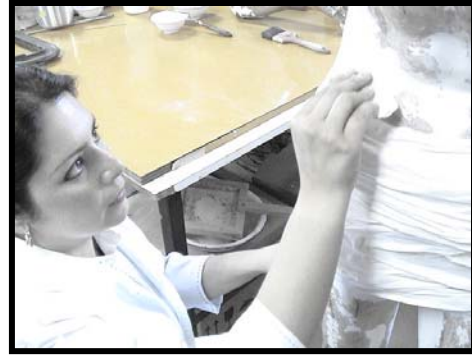
Pulido de nivelado de resanes

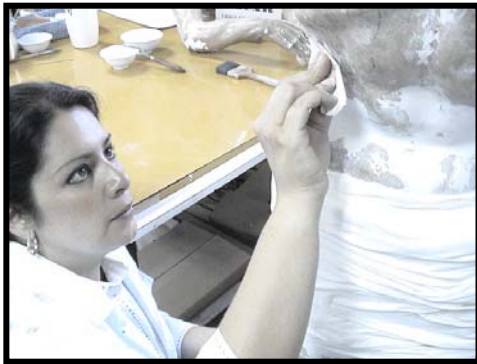
Pulido y nivelado de resanes

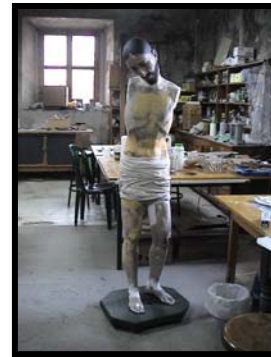
Integración de albayalde

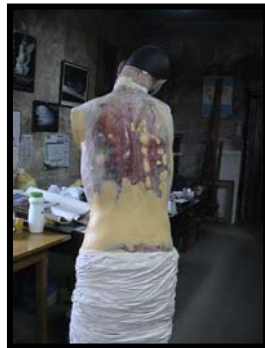
Integración de albayalde en el área de la cintura

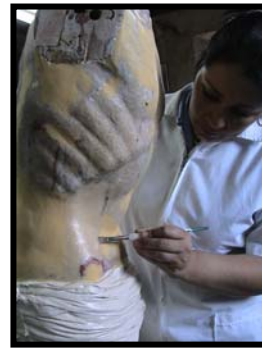
Integración de color en piel

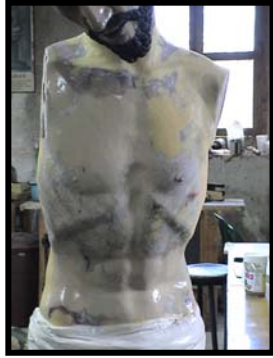
Integración de color

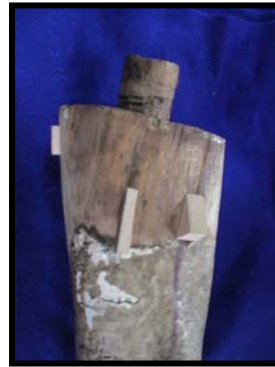
Injertos varios en el muslo izquierdo

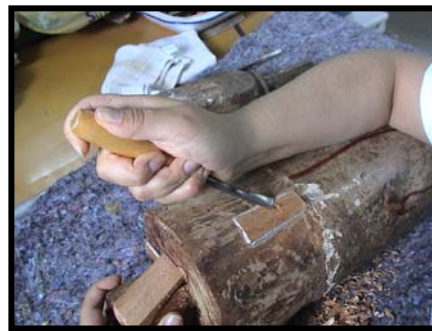
Nivelado de injertos

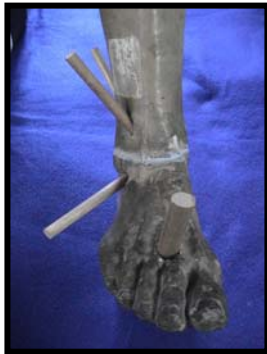
Tarugado de la pierna al tobillo,
por medio de tarugos de cedro

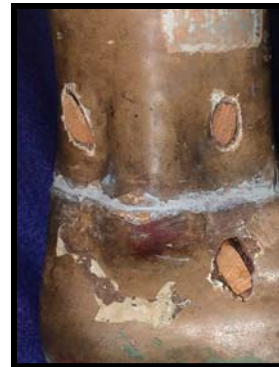
Nivelado de injertos

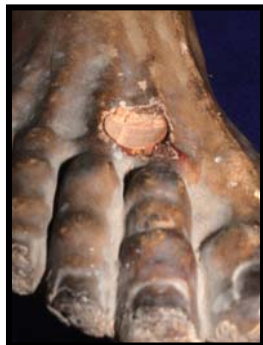
Tarugo de madera de cedro,
colocado en el pie izquierdo

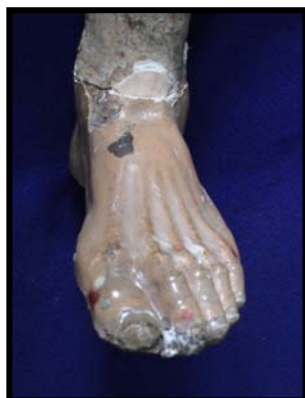
Injertos en el área del tobillo

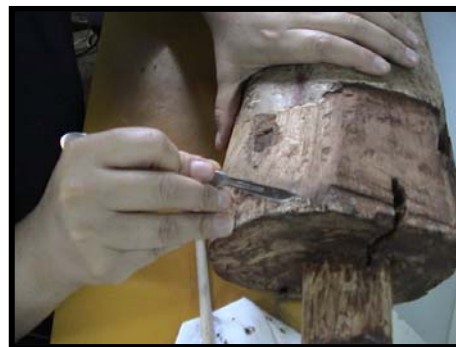
Limpieza mecánica con bisturí

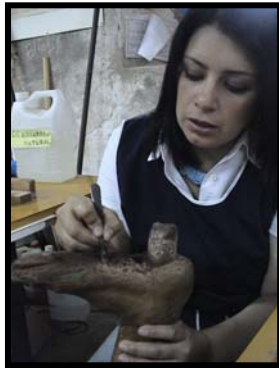
Limpieza mecánica con bisturí, para eliminar pintura verde que poseía en la planta del pie y residuos de cola en el pin que sostiene la pierna a la peaña

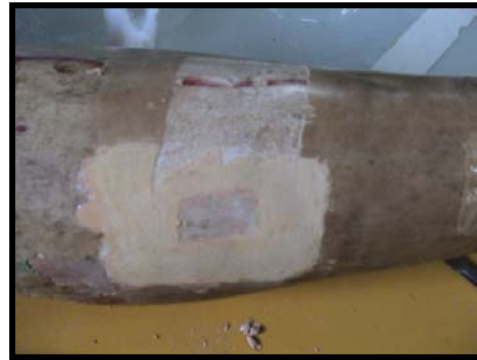
Pruebas varias de limpieza con solventes

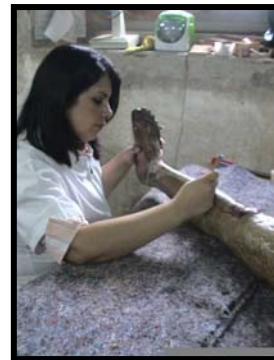
Limpieza mecánica con bisturí, para eliminar repinte

El repinte del tobillo a la punta del pie, fue eliminado con solvente, sin dañar el encarnado original, rescatando de ésta forma el mismo.

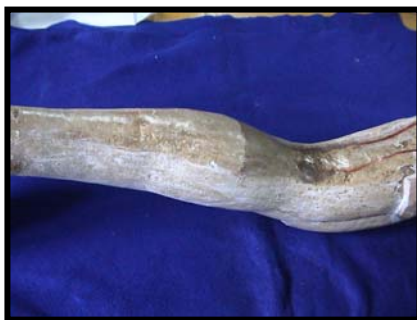
Limpieza total del repinte

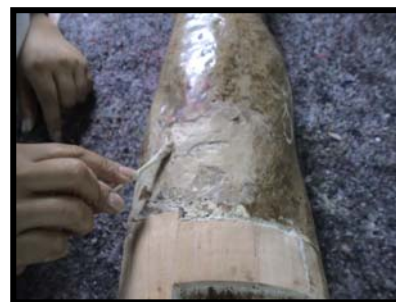
Limpieza por abrasión con blanco de España

Se realizó una limpieza por abrasión con blanco de España y agua destilada, para eliminar manchas y suciedad en general.

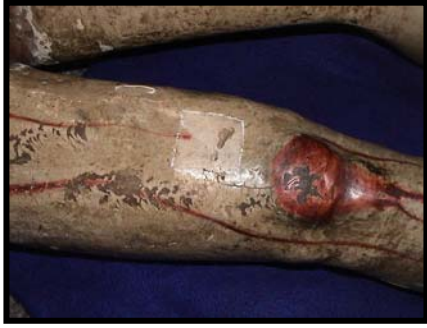
Testigo de limpieza por abrasión con blanco de España

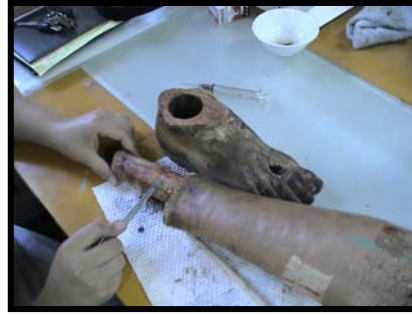
Limpieza del pin que sostiene la pierna con el pie, realizada con alcohol rebajado

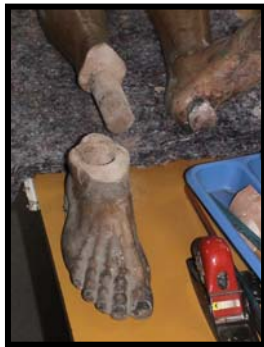
Limpieza de juntas

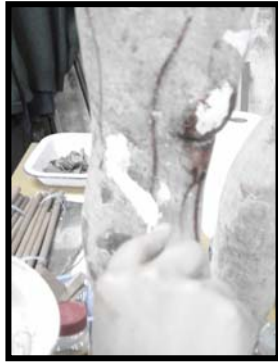
Integración de Base de Preparación

Se Integró Base de Preparación (blanco de España y cola de res), en áreas donde existían faltantes de la misma. Estos resanes se realizaron en los rayones de los muslos que evidenciaban haber sido provocados con algún objeto punzo cortante, en el empeine, en la grieta del tobillo, en las puntas de los dedos así como en la unión de la pierna a la sabanilla.

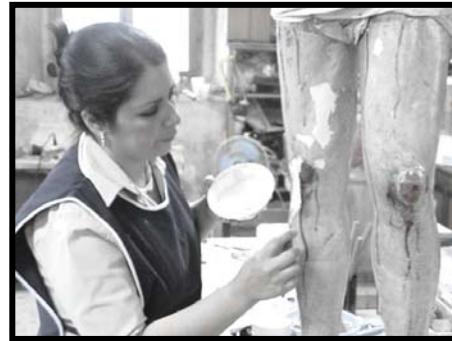
Integración de Base de Preparación
en la pierna derecha

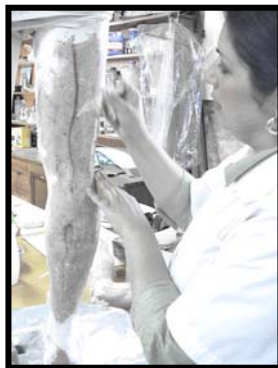
Nivelado y pulido de resanes,
en la pierna derecha

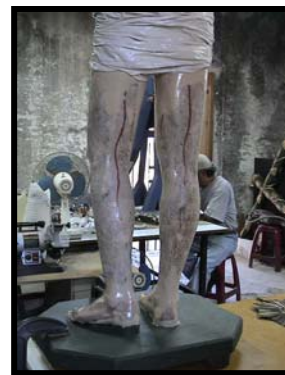
Integración de color en piel

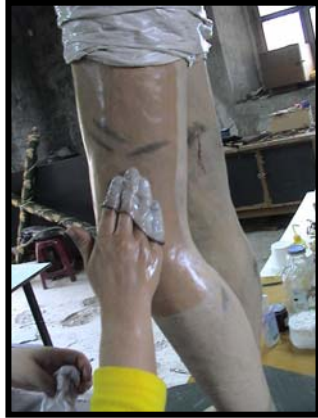
Integración de color en moretes

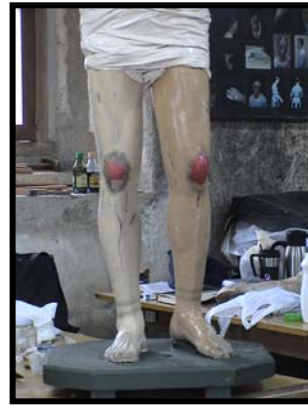
Integración de color en sangre fresca y moretes

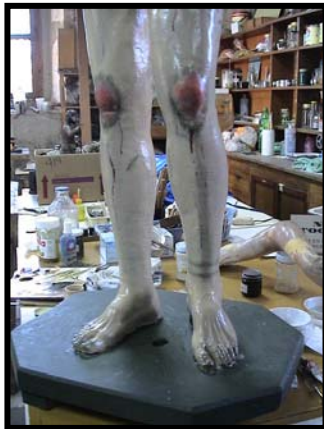
Integración de capa de base de color

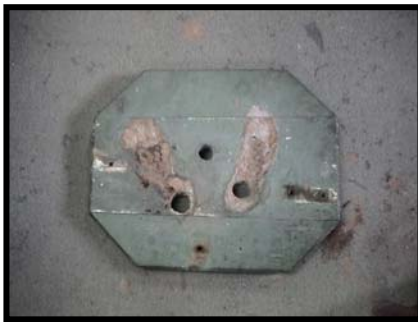
Eliminación de objetos ajenos al soporte

Se eliminaron cuatro clavos que se encontraban insertados, al igual que los seis tornillos que pasaban del tensor a la parte que salía hacia el piso.

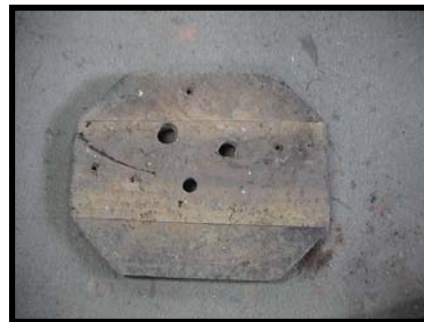
Eliminación de objetos ajenos al soporte

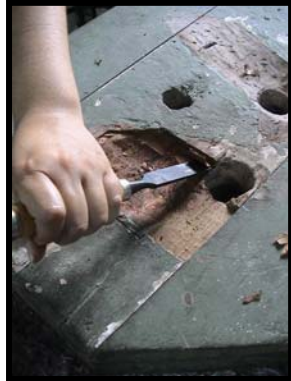
Consolidación de la peña

Se consolidaron las uniones de las tres tablas colocando tarugos de madera de caoba y realizando dos injertos donde van colocados los pies, ya que anteriormente estaba realizado con pasta de aserrín con cola sustituyéndolo por madera.

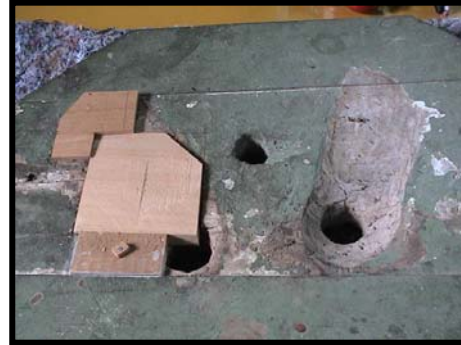
Injertos realizados con madera de cedro, en la peña

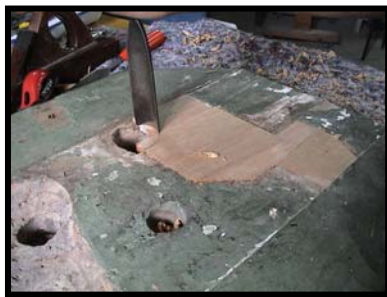
Injertos de cedro

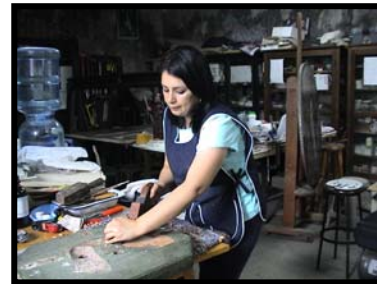
Nivelado de injertos

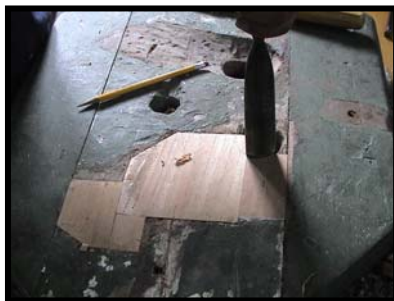
Consolidación de la peña

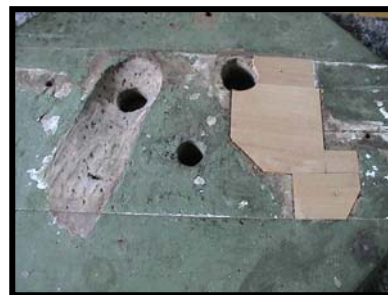
Consolidación de la peña

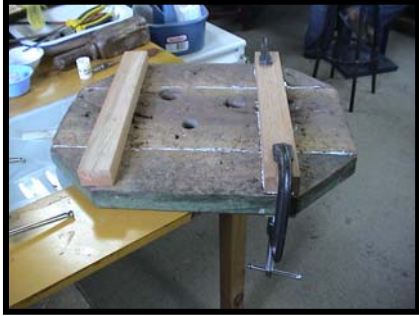
Soportes de madera de cedro, realizados para que la peña no tenga contacto directo con el piso

Se colocaron dos travesaños en forma longitudinal en relación al frente de la imagen, esto con el fin de brindarle mayor refuerzo a la misma y que no exista contacto directo con el suelo.

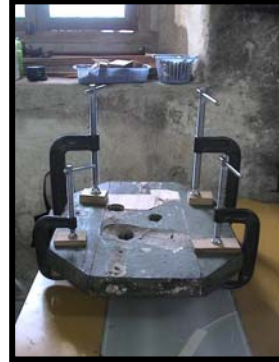
Consolidación de los soportes de madera

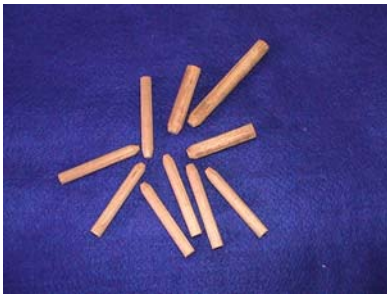
Tarugos de madera de cedro, que se utilizaron para consolidar los soportes de madera que se agregaron a la peña

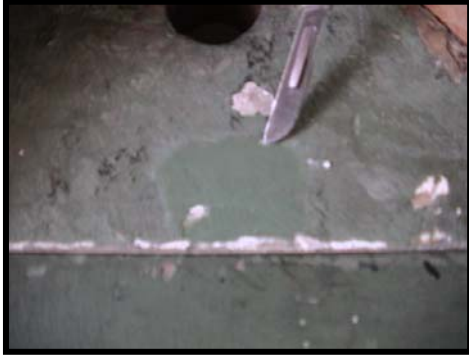
Limpieza mecánica con bisturí y por abrasión con blanco de España, para eliminar pasta y manchas

Se realizó una prueba para constatar el color original de la pintura. Se realizó limpieza por abrasión con blanco de España y agua destilada, para eliminar manchas como evidencia de masilla y suciedad en general.

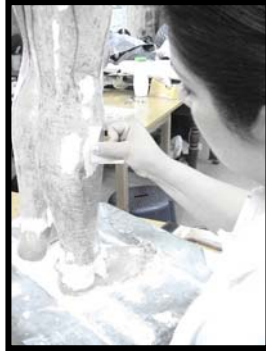
Pulido y nivelado de resanes

El pulido se realizó de manera minuciosa, tratando de dejar a nivel las áreas resanadas conforme al nivel de la Capa Pictórica de la obra.

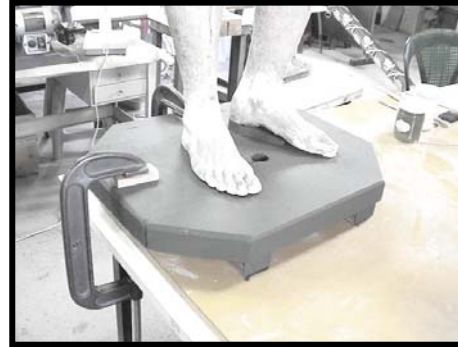
Integración de color

Se procedió a realizar la integración de color con pintura acrílica, utilizando los colores adecuados para imitar el color original de la peaña y lograr restituirla. Se realizaron cuatro integraciones de color.

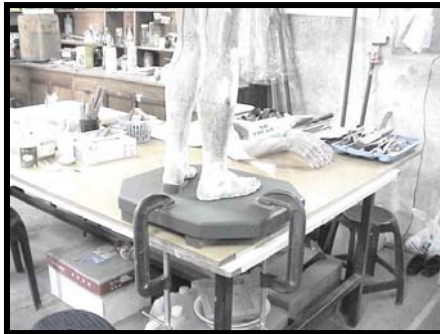
Integración de color

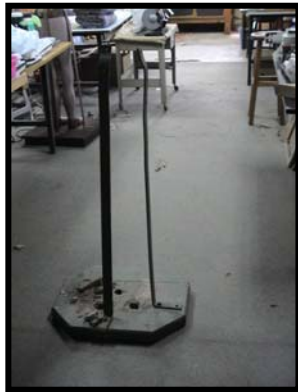
Eliminación de objetos ajenos al soporte
