**EVALUACIÓN PARA CONTROL Y SEGUIMIENTO DE PROYECTOS DE OBRAS VIALES
MEDIANTE SOFTWARE DE APLICACIÓN**

Guatemala, febrero de 2012

TRABAJO DE GRADUACIÓN

INGENIERO CIVIL

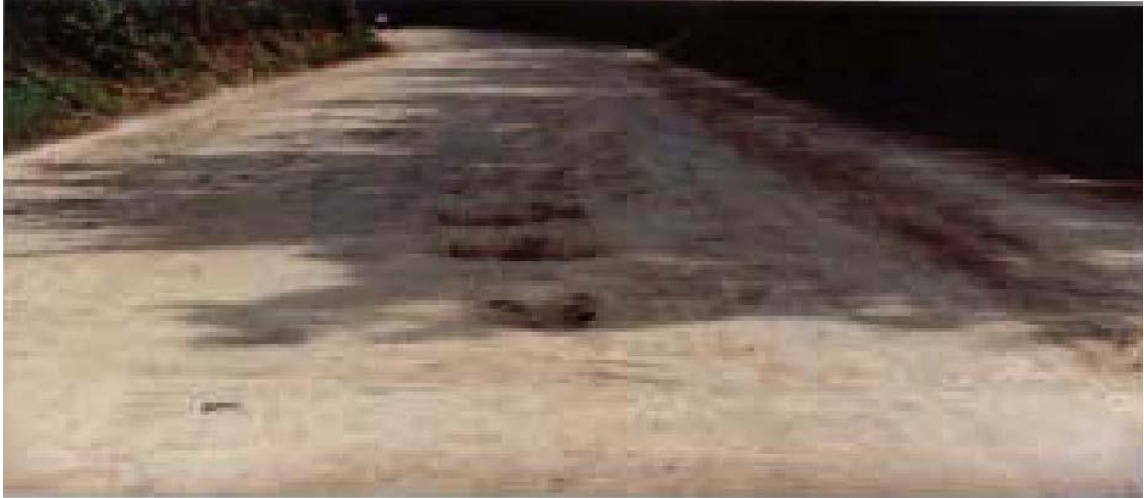
Este daño es usualmente causado por la acción del tránsito y la falta de cohesión del material de superficie; desarrollándose mayormente en la época seca. Los materiales que presentan baja plasticidad, escasez de finos y agregados de tamaño mayor de 5 cm son más susceptibles de desarrollar este daño.

Figura 31. **Corrugaciones severidad alta**

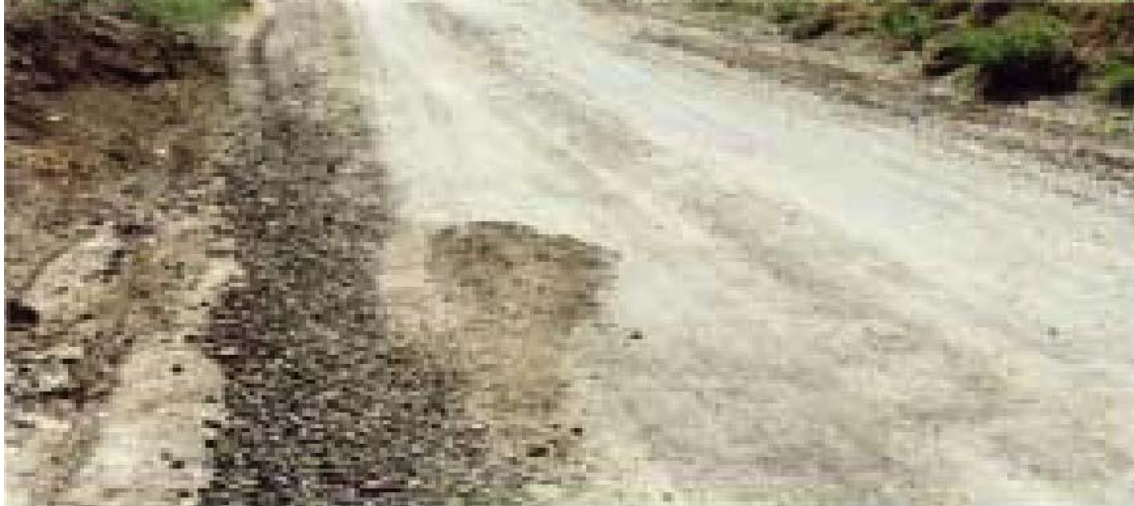
Principalmente se origina por acción del tránsito sobre capas de superficie carente de finos plásticos y con presencia de agregados cuyas partículas son mayores a 5 cm. El daño se desarrolla con mayor rapidez cuando las partículas carecen de angulosidad. El tránsito desplaza longitudinalmente los agregados gruesos a las orillas de las huellas de canalización o ahuellamiento.

Figura 33. **Pérdida de agregados severidad alta**

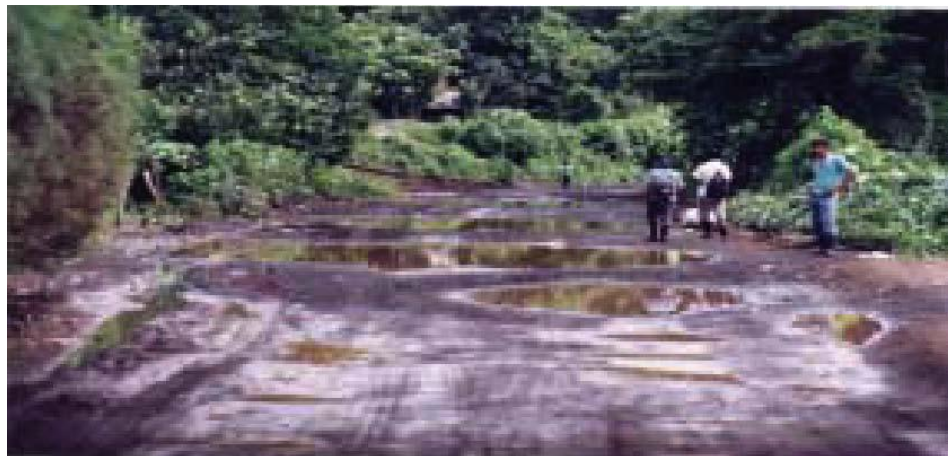
Son muy variadas las causas que originan este daño. Se producen debido a un estado muy avanzado de otros daños, por ejemplo las corrugaciones, ahuellamientos, etc. Y también por la combinación del tránsito, clima y características de los materiales de la rodadura, son factores que influyen en la formación de este daño. Este daño tiende a desarrollarse durante la época húmeda, durante la cual cualquier deformación en la superficie, posibilita la concentración de agua y por tanto el debilitamiento de dichas áreas.

Figura 34. **Baches en terracería severidad alta**
